# Bekannte Fehlerquellen und deren Lösung

## GM4000 HPS II

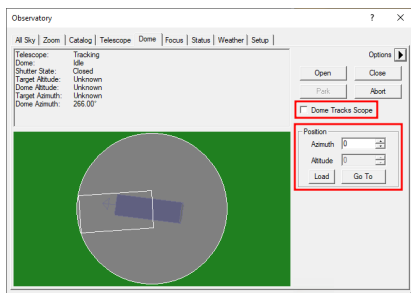
**Problembeschreibung:** Die Kuppelwand verdeckt die Sicht des Teleskops nach außen. Hin und wieder kann es zu Störungen bei der Zusammenarbeit von Teleskop und Kuppel (Dome) kommen, sodass es passieren kann, dass die Kuppelöffnung nicht in die Sichtrichtung des Teleskops ist.

**Lösung:** Anhand eines Magnete kann die Kuppelsteuerung die aktuelle Position der Kuppel bestimmen. Hierfür muss die Kuppel 1-mal durch den Südpunkt gefahren werden:

1. Verbindung zwischen der Kuppel und dem Teleskop trennen. Hierfür in *Maxim DL* im **Observatory-Kontrollfenster** auf den **Dome-Tab** gehen und dort die Option **Dome Tracks Scope** deaktivieren.
2. Anschließend lässt sich die Kuppel mithilfe der Kuppel-Fernbedienung oder in *Maxim DL* wiederum im **Dome-Tab** des **Observatory-Kontrollfenster** mittels der Optionen im Bereich **Position** herumfahren. Für letzteres muss der gewünschte Zielazimut (Azimuth) gewählt und anschließend auf **Go To** geklickt werden.
3. Zum Schluss die Verbindung zwischen Kuppel und Teleskop wiederherstellen.

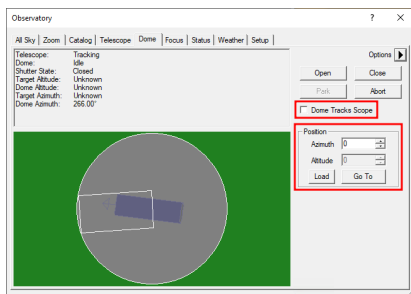
**Problembeschreibung:** Der Motor für den Dome ist zu hören, aber der Dome dreht sich nicht mehr.

1. Den roten Notschalter an der Steuereinheit für den Dome herein zu drücken (siehe [hier](#)).
2. Verbindung zwischen der Kuppel und dem Teleskop trennen. Hierfür in *Maxim DL* im **Observatory-Kontrollfenster** auf den **Dome-Tab** gehen und dort die Option **Dome Tracks Scope** deaktivieren.
3. Notschalter wieder herausziehen. Der Dome lässt sich nun wieder mittels der Fernbedienung bedienen.

4. Nun so lange die Azimut-Knöpfe abwechselnd zu betätigen, bis der Dome sich wieder frei bewegt.
5. Zum Schluss die Verbindung zwischen Kuppel und Teleskop wiederherstellen.

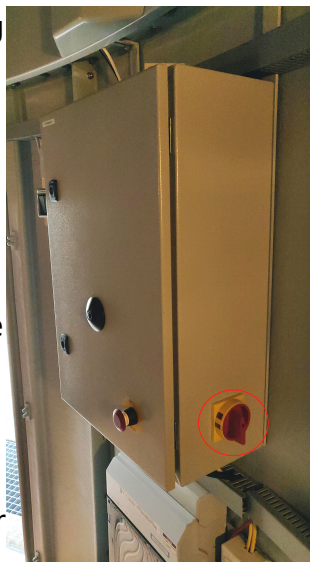
Abb. 1: Kuppelsteuerungskasten - rot: Hauptschalter

**Problembeschreibung:** Das Tor und/oder die Klappe lassen sich auch mit den oben

beschriebene Methoden nicht mehr in Bewegung setzen, da unter Umständen ein Bauteil kaputt gegangen ist.

1. Steuerung und Stromversorgung abschalten
  - **Hauptschalter** an der rechten Seite des grauen Kuppelsteuerungskastens **auf OFF** drehen (Abb. 1)
2. Klappe schließen

- **Hebel** (Abb. 2) auf der Oberseite der Klappenhydraulik rechts neben dem Kuppelspalt **nach links in die waagerechte bringen**
  - **Klappe** durch Drücken von außen per Hand **schließen**

3. Tor schließen
  - **Schwarzen Schutzdeckel** über den Rutschkupplungen (rote Kreise in Abb. 3) der Torantrieben **entfernen**
  - **Inbusschlüssel** (grüne Ellipse in Abb. 3) direkt neben der linken Rutschkupplung aus der Halterung **nehmen**

- **Rutschkupplungen** der Torantrieben **freigeben** → hierfür die im Kreis angebrachten **Inbusschrauben lösen** (Abb. 4)
  - **Notfallkurbel** (Abb. 5, befindet sich an der linken Seite des Kuppelspalts) in die Aufnahme rechts daneben (blaue Ellipse in Abb. 3) **stecken**

- **Tor** manuell **zu kurbeln**

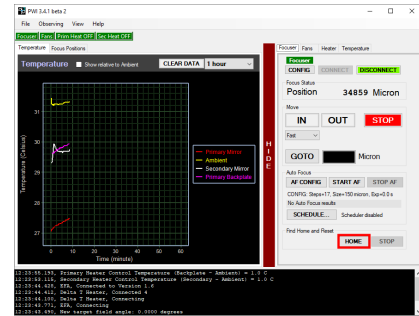
**Problembeschreibung:** PWI3 zeigt deutlich negative Positionerte beim hereinfahren an bzw. der Fokuser läuft im positiven Bereich (beim herausfahren) nicht bis zu den maximalen ~35000µ.

**Lösung:** Der Fokuser hat sich "verschluckt" und der Encoder liefert falsche Werte. Dies lässt sich beheben, in dem in PWI3 im

Focuser-Tab unter Find Home and Reset auf Home (siehe Bild) und dann auf YES geklickt wird. Hierdurch wird der Fokuser resettet und die Home-Position neu initialisiert, wodurch der normale Fokussierbereich wieder hergestellt wird.

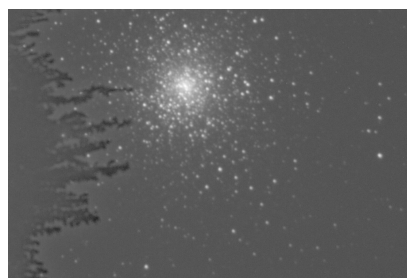
**Problembeschreibung:** Es kommt zu Eisbildung auf dem CCD-Chip der Kameras (siehe Abbildung rechts).

Aufnahme des Sternhaufen M15 mit der ST-8. An der linken Seite ist deutlich das Eis auf dem CCD-Chip zu erkennen.

**Lösung:** Da die Kameras nicht evakuiert sind, kann sich Feuchtigkeit im Inneren festsetzen und auf dem gekühlten CCD-Chip gefrieren. Um dies zu verhindern sind die Kameras mit Trockenkartuschen ausgestattet welche die Feuchtigkeit aufnehmen. Eisbildung ist daher ein eindeutiges Zeichen dafür, dass die Trockenkartuschen regeneriert werden müssen (siehe z.B. [hier](#)). Am Beobachtungstag hilft nur abzuwarten bis das Eis auf dem CCD-Chip wieder sublimiert ist, was bei starker Eisbildung bis zu einer Stunde benötigen kann.

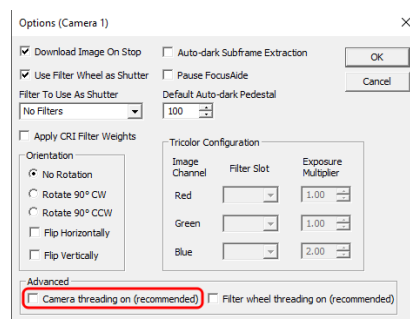
Einstellungen in den Kameraoptionen in Maxim DL

**Problembeschreibung:** Bei dem Versuch zwei SBIG-Kameras simultan mit *Maxim DL* zu koppeln führt dazu, dass *Maxim DL* sehr langsam wird, sich aufhängt oder gleich ganz abstürzt.

**Lösung:** Dies kann daran liegen, dass in den Kameraoptionen *Camera threading on (recommended)* gesetzt ist. Diese Option muss bei den SBIG-Kameras deaktiviert werden. Anschließend sollten sich die Kameras wie gewohnt verbinden und benutzen lassen.

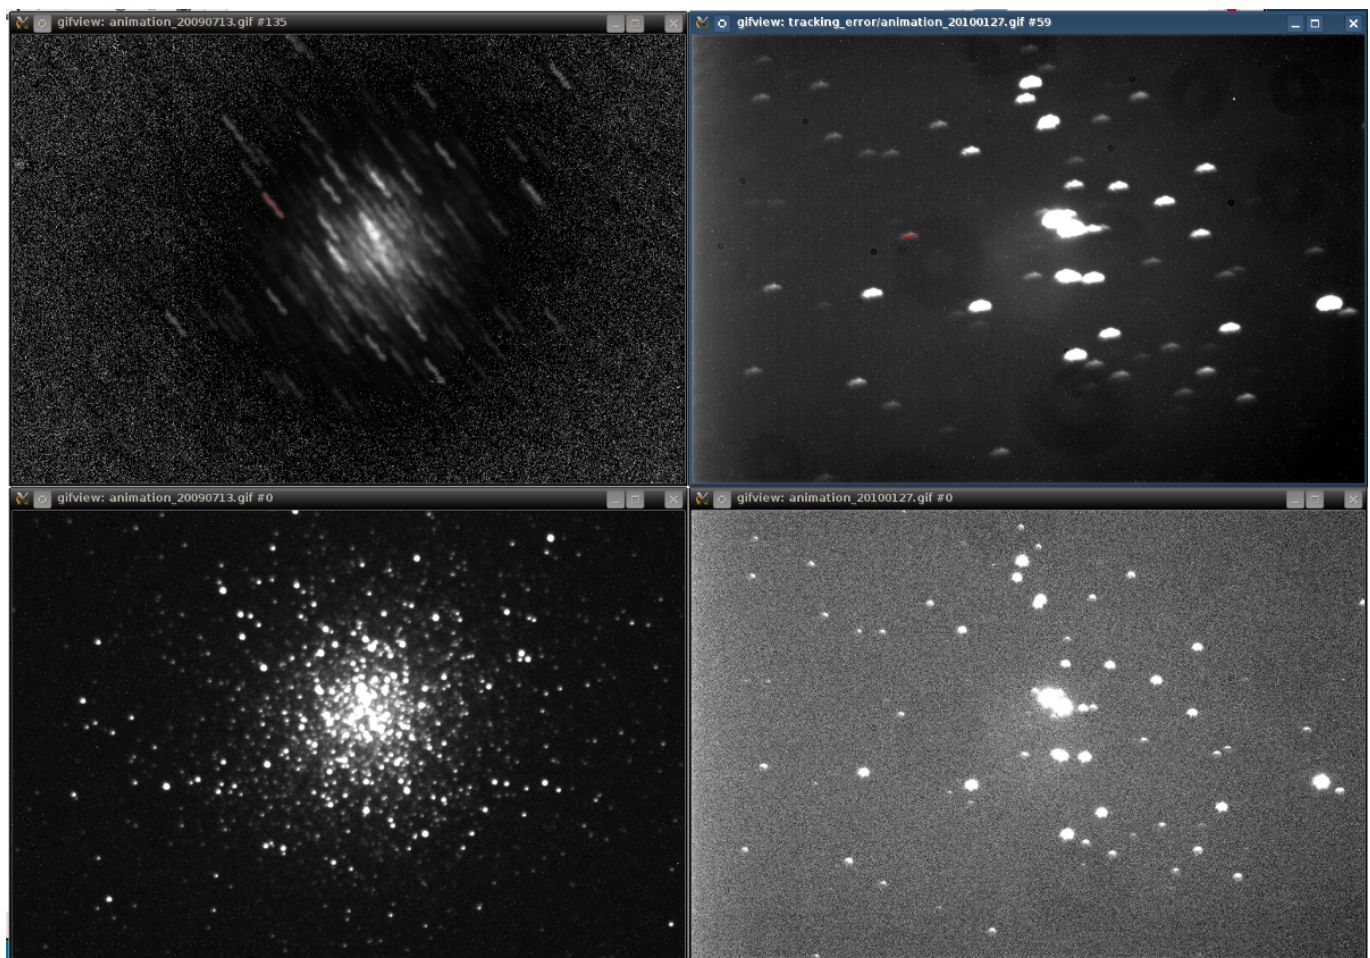
Das folgende Bild illustriert unser Tracking Problem. Zu sehen ist links der Sternhaufen M 13. Die untere Aufnahme wurde 10s lang belichtet und sieht ganz ordentlich aus. Das Bild darüber ist eine Kombination von 135 Aufnahmen zu je 10s, also nach etwa 35 Minuten, zu sehen. Die Sterne sind deutlich verschmiert und beschreiben eine feine Zickzackbahn (circa 1/2').

Auf der rechten Seite des Bildes sind Aufnahmen zu je 30s eines offenen Sternhaufens zu sehen. Im unteren Panel ist wieder die erste Aufnahme, im oberen eine Kombination aller folgenden zu sehen.
