# Bekannte Fehlerquellen und deren Lösung

From: <https://polaris.astro.physik.uni-potsdam.de/wiki/> - OST Wiki

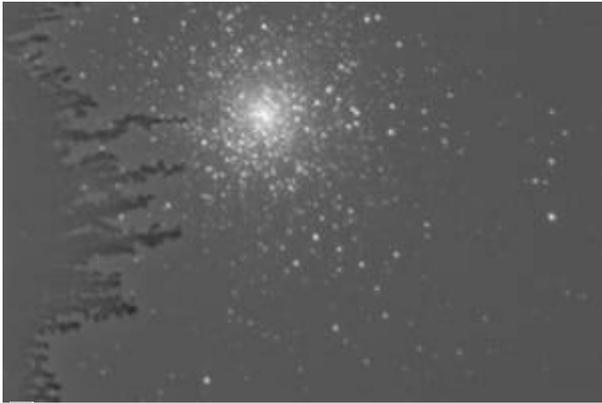
Aufnahme des Sternhaufen M15 mit der ST-8. An der linken Seite ist deutlich das Eis auf dem CCD-Chip zu erkennen.

**Problembeschreibung:** Es kommt zu Eisbildung auf dem CCD-Chip der Kameras (siehe Abbildung rechts).

**Lösung:** Da die Kameras nicht evakuiert sind, kann sich Feuchtigkeit im Inneren festsetzen und auf dem gekühlten CCD-Chip gefrieren. Um dies zu verhindern sind die Kameras mit Trockenkartuschen ausgestattet welche die Feuchtigkeit aufnehmen. Eisbildung ist daher ein eindeutiges Zeichen dafür, dass die Trockenkartuschen regeneriert werden müssen (siehe z.B. [hier](#)). Am Beobachtungstag hilft nur abzuwarten bis das Eis auf dem CCD-Chip wieder sublimiert ist, was bei starker Eisbildung bis zu einer Stunde benötigen kann.

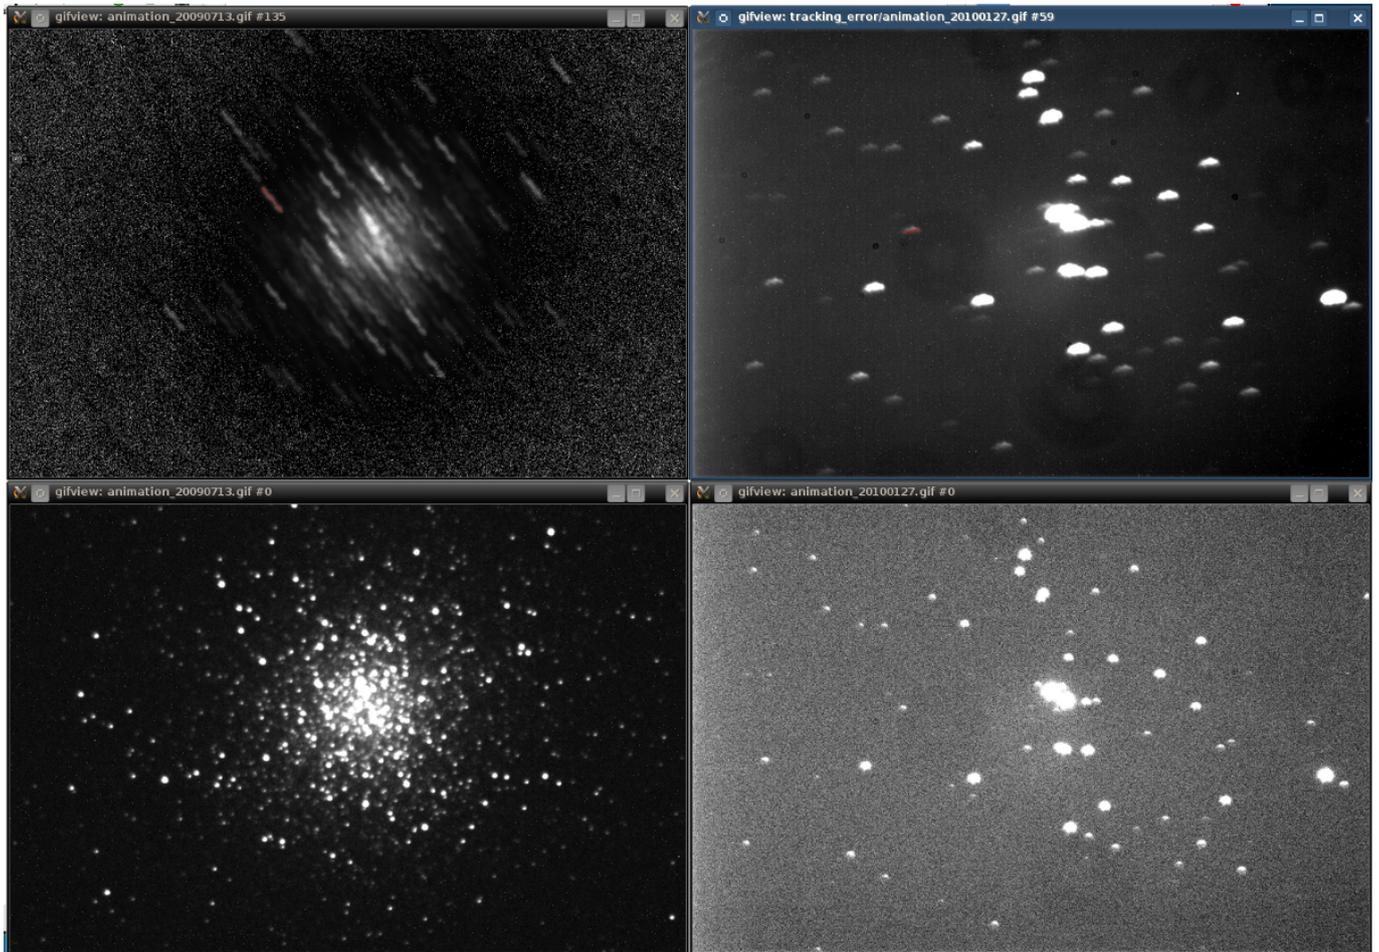
Das folgende Bild illustriert unser Tracking Problem. Zu sehen ist links der Sternhaufen M 13. Die untere Aufnahme wurde 10s lang belichtet und sieht ganz ordentlich aus. Das Bild darüber ist eine Kombination von 135 Aufnahmen zu je 10s, also nach etwa 35 Minuten, zu sehen. Die Sterne sind deutlich verschmiert und beschreiben eine feine Zickzackbahn (circa 1/2').

Auf der rechten Seite des Bildes sind Aufnahmen zu je 30s eines offenen Sternhaufens zu sehen. Im unteren Panel ist wieder die erste Aufnahme, im oberen eine Kombination aller folgenden zu sehen.

Anmerkung: Die Aufnahmen sind mit einer ST-8 aufgenommen und sind hier nicht vollständig reduziert.
