# Bekannte Fehlerquellen und deren Lösung

## CDK20 und die GM 4000 Montierung:

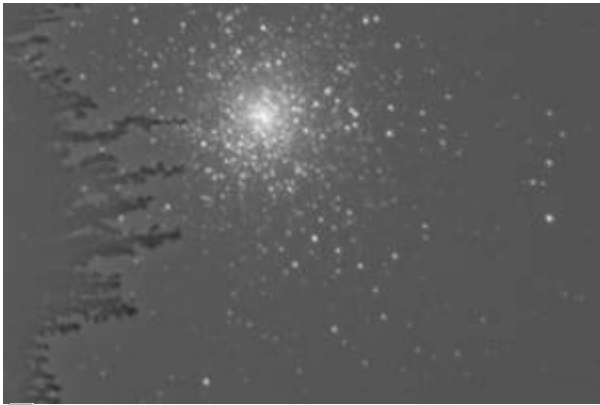
Aufnahme des Sternhaufen M15 mit der ST-8. An der linken Seite ist deutlich das Eis auf dem CCD-Chip zu erkennen.

**Problembeschreibung:** Es kommt zu Eisbildung auf dem CCD-Chip der Kameras (siehe Abbildung rechts).

**Lösung:** Da die Kameras nicht evakuiert sind, kann sich Feuchtigkeit im Inneren festsetzen und auf dem gekühlten CCD-Chip gefrieren. Um dies zu verhindern sind die Kameras mit Trockenkartuschen ausgestattet welche die Feuchtigkeit aufnehmen. Eisbildung ist daher ein eindeutiges Zeichen dafür, dass die Trockenkartuschen regeneriert werden müssen (siehe z.B. [hier](#)). Am Beobachtungstag hilft nur abzuwarten bis das Eis auf dem CCD-Chip wieder sublimiert ist, was bei starker Eisbildung bis zu einer Stunde benötigen kann.

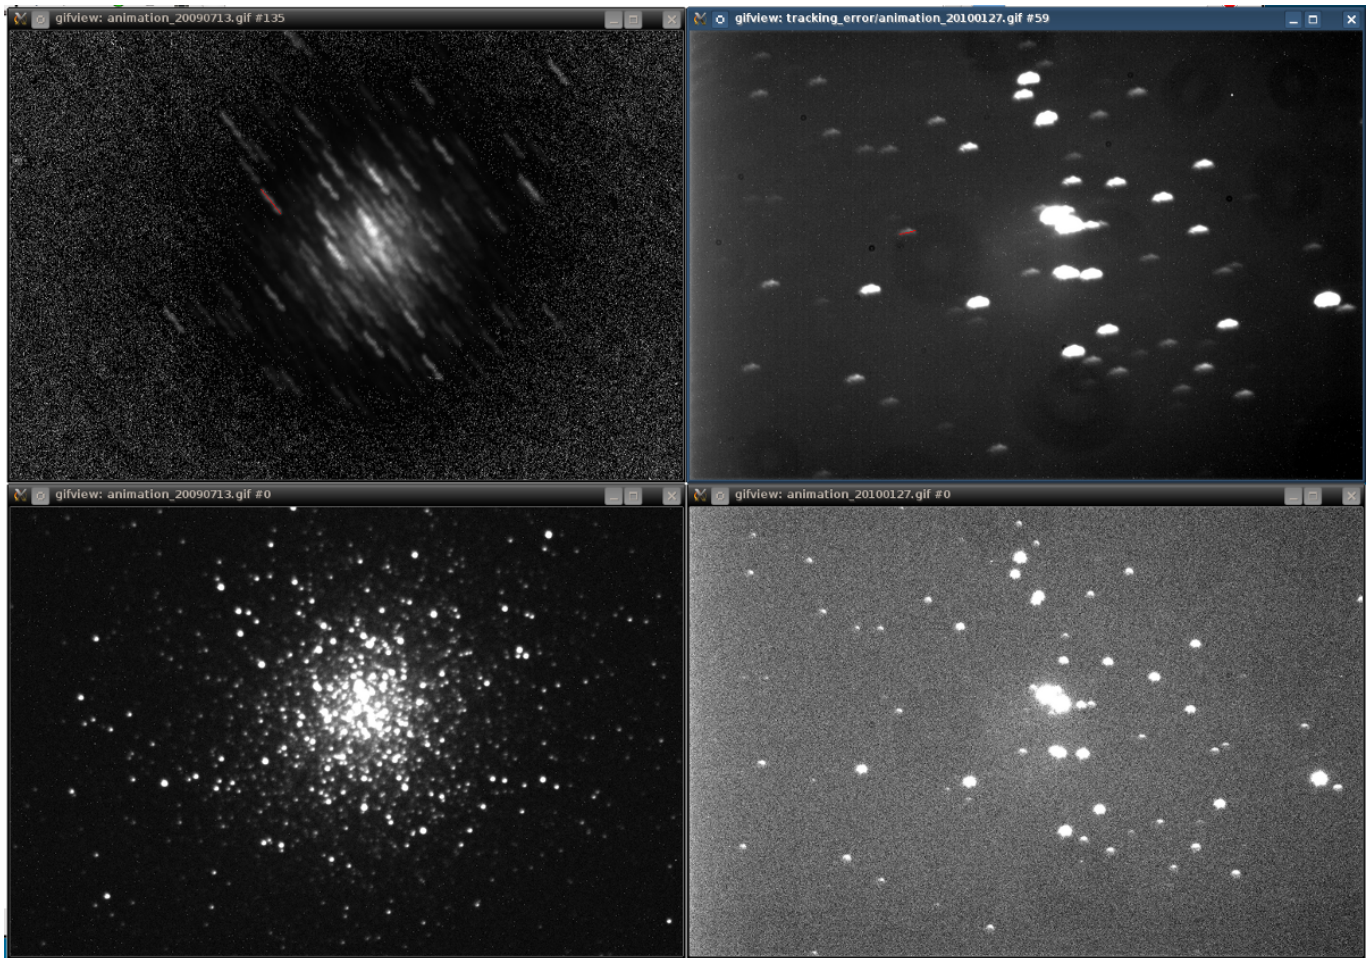
Das folgende Bild illustriert unser Tracking Problem. Zu sehen ist links der Sternhaufen M 13. Die untere Aufnahme wurde 10s lang belichtet und sieht ganz ordentlich aus. Das Bild darüber ist eine Kombination von 135 Aufnahmen zu je 10s, also nach etwa 35 Minuten, zu sehen. Die Sterne sind deutlich verschmiert und beschreiben eine feine Zickzackbahn (circa 1/2').

Auf der rechten Seite des Bildes sind Aufnahmen zu je 30s eines offenen Sternhaufens zu sehen. Im unteren Panel ist wieder die erste Aufnahme, im oberen eine Kombination aller folgenden zu sehen.

Anmerkung: Die Aufnahmen sind mit einer ST-8 aufgenommen und sind hier nicht vollständig reduziert.
