Bekannte Fehlerquellen und deren Lösung

<https://polaris.astro.physik.uni-potsdam.de/wiki/> - OST Wiki

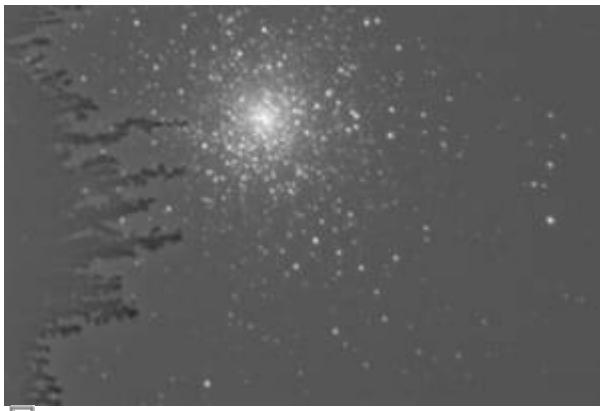
Eis in der Kamera

Aufnahme des Sternhaufen M15 mit der ST-8. An der linken Seite ist deutlich das Eis auf dem CCD-Chip zu erkennen.

Problembeschreibung: Es kommt zu Eisbildung auf dem CCD-Chip der Kameras (siehe Abbildung rechts).

Lösung: Da die Kameras nicht evakuiert sind, kann sich Feuchtigkeit im Inneren festsetzen und auf dem gekühlten CCD-Chip gefrieren. Um dies zu verhindern sind die Kameras mit Trockenkartuschen ausgestattet welche die Feuchtigkeit aufnehmen. Eisbildung ist daher ein eindeutiges Zeichen dafür, dass die Trockenkartuschen regeneriert werden müssen (siehe z.B. [hier](#)). Am Beobachtungstag hilft nur abzuwarten bis das Eis auf dem CCD-Chip wieder sublimiert ist, was bei starker Eisbildung bis zu einer Stunde benötigen kann.

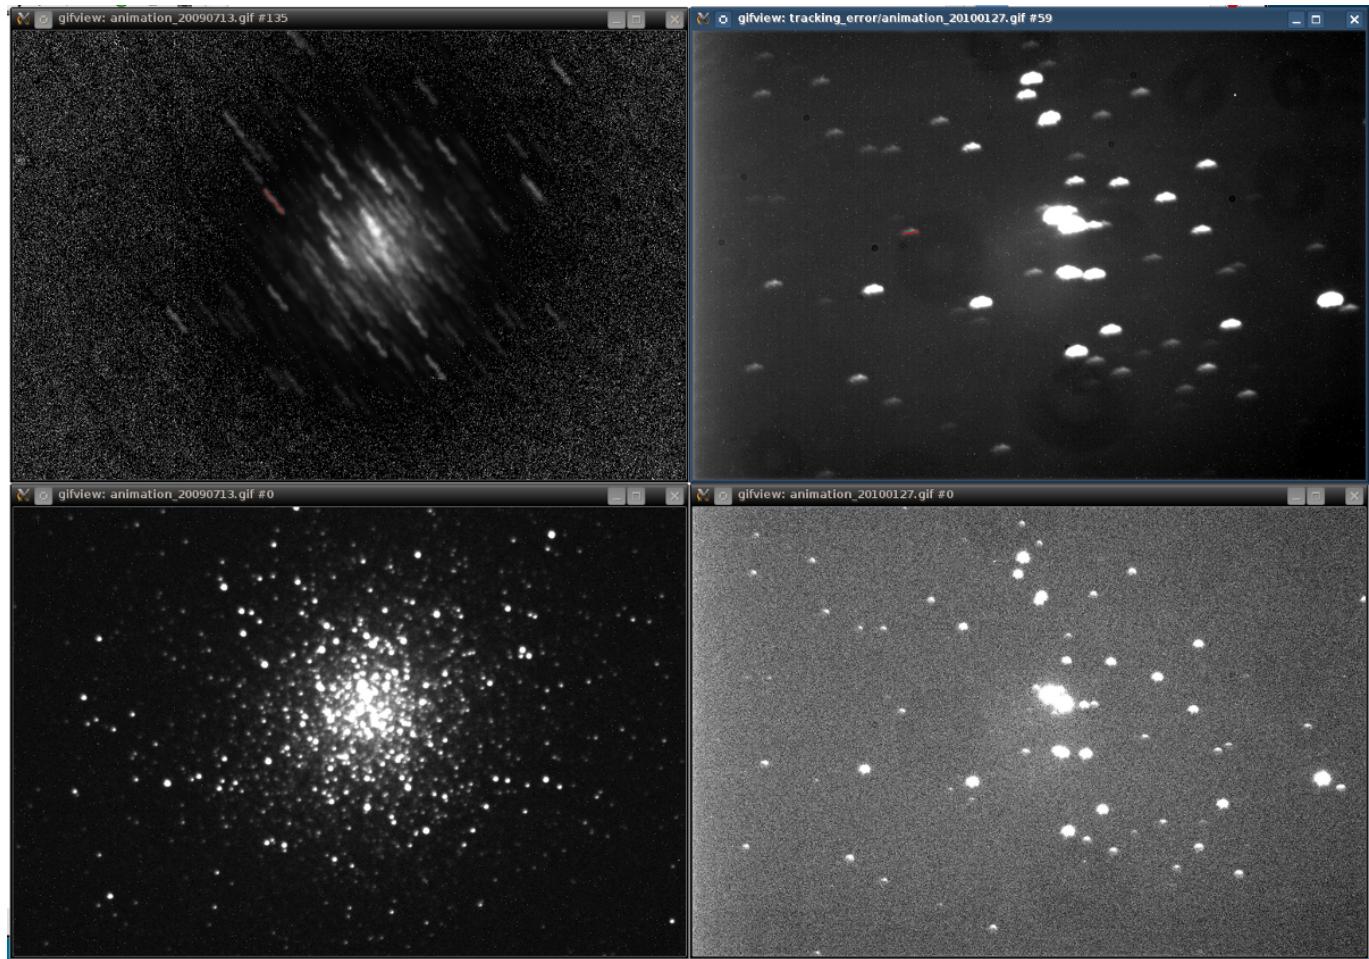
Tracking error

Das folgende Bild illustriert unser Tracking Problem. Zu sehen ist links der Sternhaufen M 13. Die untere Aufnahme wurde 10s lang belichtet und sieht ganz ordentlich aus. Das Bild darüber ist eine Kombination von 135 Aufnahmen zu je 10s, also nach etwa 35 Minuten, zu sehen. Die Sterne sind deutlich verschmiert und beschreiben eine feine Zickzackbahn (circa 1/2').

Auf der rechten Seite des Bildes sind Aufnahmen zu je 30s eines offenen Sternhaufens zu sehen. Im unteren Panel ist wieder die erste Aufnahme, im oberen eine Kombination aller folgenden zu sehen.

Anmerkung: Die Aufnahmen sind mit einer ST-8 aufgenommen und sind hier nicht vollständig reduziert.
