# Bekannte Fehlerquellen und deren Lösung

## CDK20 und die GM 4000 Montierung:

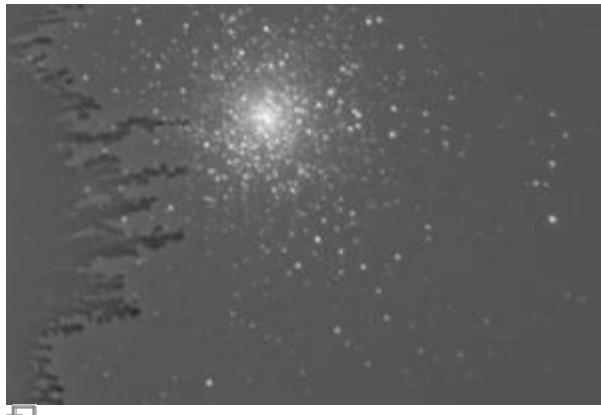
Aufnahme des Sternhaufen M15 mit der ST-8. An der linken Seite ist deutlich das Eis auf dem CCD-Chip zu erkennen.

**Problembeschreibung:** Es kommt zu Eisbildung auf dem CCD-Chip der Kameras (siehe Abbildung rechts).

**Lösung:** Da die Kameras nicht evakuiert sind, kann sich Feuchtigkeit im Inneren festsetzen und auf dem gekühlten CCD-Chip gefrieren. Um dies zu verhindern sind die Kameras mit Trockenkartuschen ausgestattet welche die Feuchtigkeit aufnehmen. Eisbildung ist daher ein eindeutiges Zeichen dafür, dass die Trockenkartuschen regeneriert werden müssen (siehe z.B. [hier](#)). Am Beobachtungstag hilft nur abzuwarten bis das Eis auf dem CCD-Chip wieder sublimiert ist, was bei starker Eisbildung bis zu einer Stunde benötigen kann.

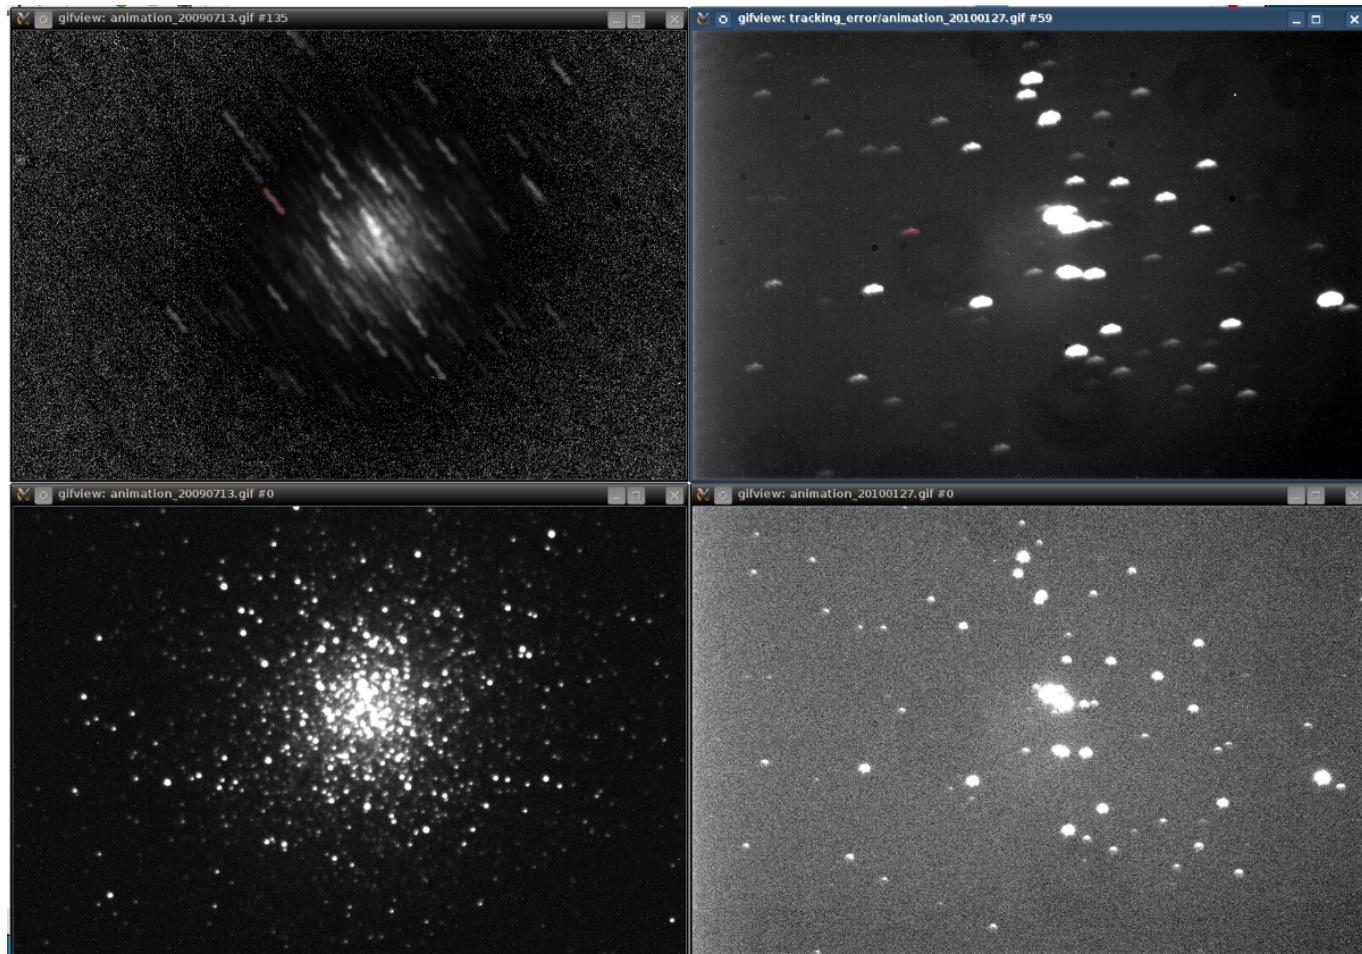
Das folgende Bild illustriert unser Tracking Problem. Zu sehen ist links der Sternhaufen M 13. Die

untere Aufnahme wurde 10s lang belichtet und sieht ganz ordentlich aus. Das Bild darüber ist eine Kombination von 135 Aufnahmen zu je 10s, also nach etwa 35 Minuten, zu sehen. Die Sterne sind deutlich verschmiert und beschreiben eine feine Zickzackbahn (circa 1/2').

Auf der rechten Seite des Bildes sind Aufnahmen zu je 30s eines offenen Sternhaufens zu sehen. Im unteren Panel ist wieder die erste Aufnahme, im oberen eine Kombination aller folgenden zu sehen.

Anmerkung: Die Aufnahmen sind mit einer ST-8 aufgenommen und sind hier nicht vollständig reduziert.
