Bekannte Fehlerquellen und deren Lösung

CDK20 und die GM 4000 Montierung:

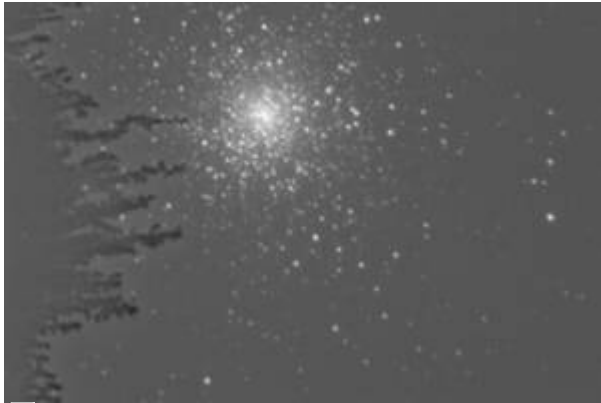
Aufnahme des Sternhaufen M15 mit der ST-8. An der linken Seite ist deutlich das Eis auf dem CCD-Chip zu erkennen.

Problembeschreibung: Es kommt zu Eisbildung auf dem CCD-Chip der Kameras (siehe Abbildung rechts).

Lösung: Da die Kameras nicht evakuiert sind, kann sich Feuchtigkeit im Inneren festsetzen und auf dem gekühlten CCD-Chip gefrieren. Um dies zu verhindern sind die Kameras mit Trockenkartuschen ausgestattet welche die Feuchtigkeit aufnehmen. Eisbildung ist daher ein eindeutiges Zeichen dafür, dass die Trockenkartuschen regeneriert werden müssen (siehe z.B. [hier](#)). Am Beobachtungstag hilft nur abzuwarten bis das Eis auf dem CCD-Chip wieder sublimiert ist, was bei starker Eisbildung bis zu einer Stunde benötigen kann.

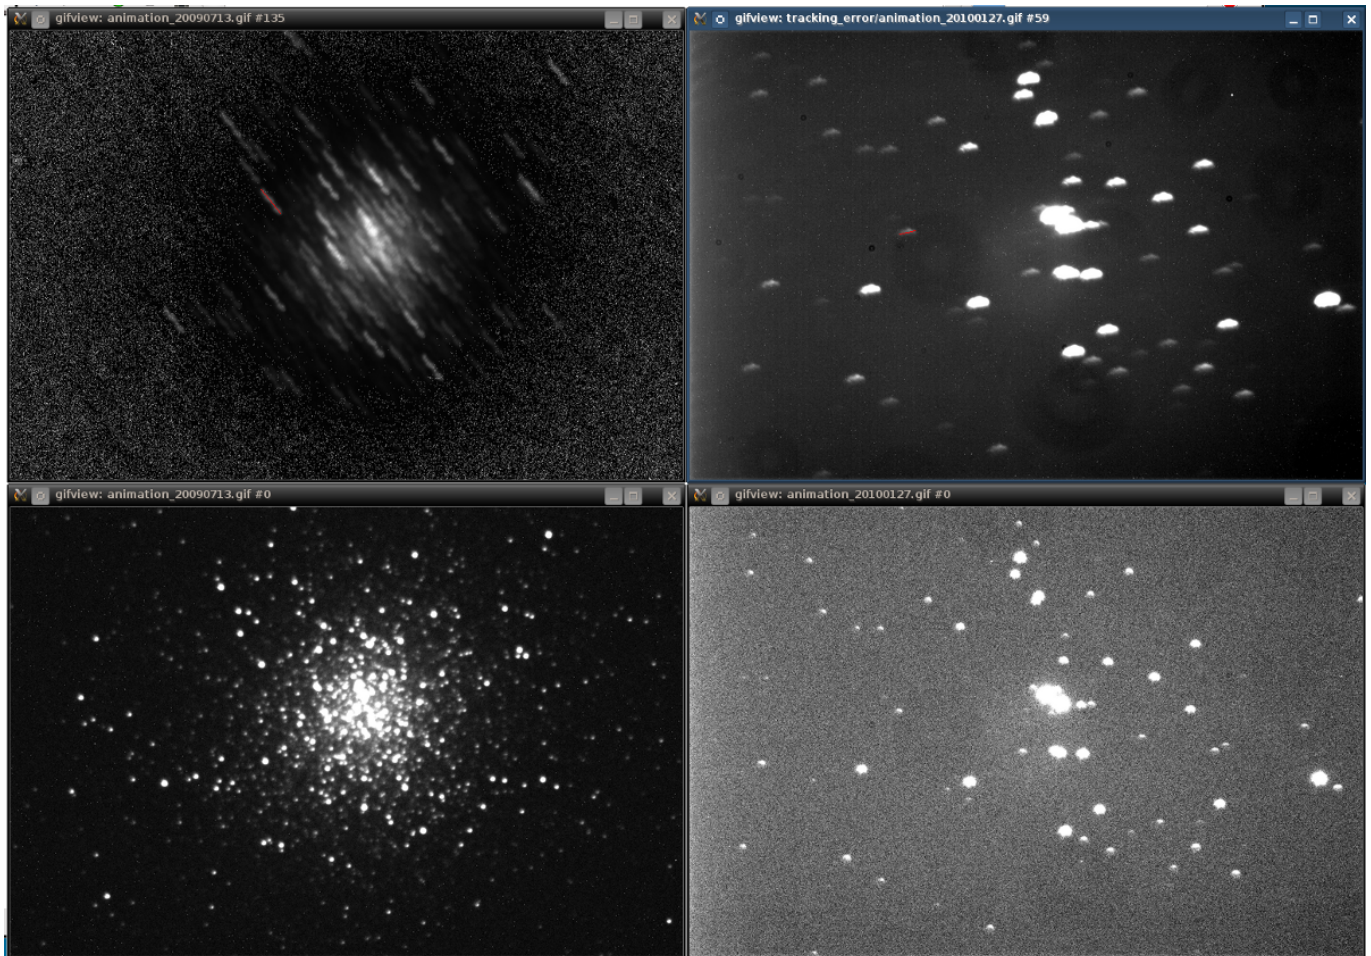
Das folgende Bild illustriert unser Tracking Problem. Zu sehen ist links der Sternhaufen M 13. Die untere Aufnahme wurde 10s lang belichtet und sieht ganz ordentlich aus. Das Bild darüber ist eine Kombination von 135 Aufnahmen zu je 10s, also nach etwa 35 Minuten, zu sehen. Die Sterne sind deutlich verschmiert und beschreiben eine feine Zickzackbahn (circa 1/2').

Auf der rechten Seite des Bildes sind Aufnahmen zu je 30s eines offenen Sternhaufens zu sehen. Im unteren Panel ist wieder die erste Aufnahme, im oberen eine Kombination aller folgenden zu sehen.

Anmerkung: Die Aufnahmen sind mit einer ST-8 aufgenommen und sind hier nicht vollständig reduziert.
