Bekannte Fehlerquellen und deren Lösung

<https://polaris.astro.physik.uni-potsdam.de/wiki/> - OST Wiki

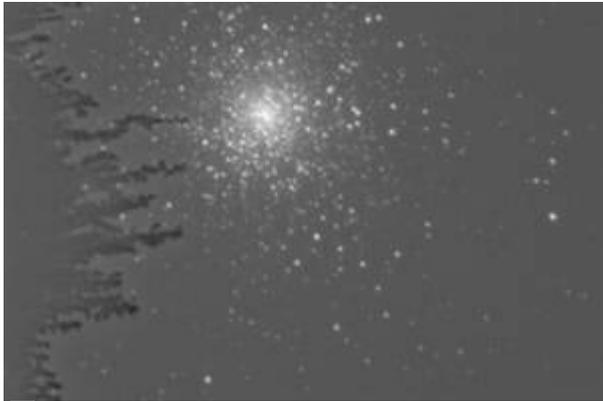
Aufnahme des Sternhaufen M15 mit der ST-8. An der linken Seite ist deutlich das Eis auf dem CCD-Chip zu erkennen.

Problembeschreibung: Es kommt zu Eisbildung auf dem CCD-Chip der Kameras (siehe Abbildung rechts).

Lösung: Da die Kameras nicht evakuiert sind, kann sich Feuchtigkeit im Inneren festsetzen und auf dem gekühlten CCD-Chip gefrieren. Um dies zu verhindern sind die Kameras mit Trockenkartuschen ausgestattet welche die Feuchtigkeit aufnehmen. Eisbildung ist daher ein eindeutiges Zeichen dafür, dass die Trockenkartuschen regeneriert werden müssen (siehe z.B. [hier](#)). Am Beobachtungstag hilft nur abzuwarten bis das Eis auf dem CCD-Chip wieder sublimiert ist, was bei starker Eisbildung bis zu einer Stunde benötigen kann.
