# Bekannte Fehlerquellen und deren Lösung

## GM4000 HPS II

From:  
<https://polaris.astro.physik.uni-potsdam.de/wiki/> - OST Wiki

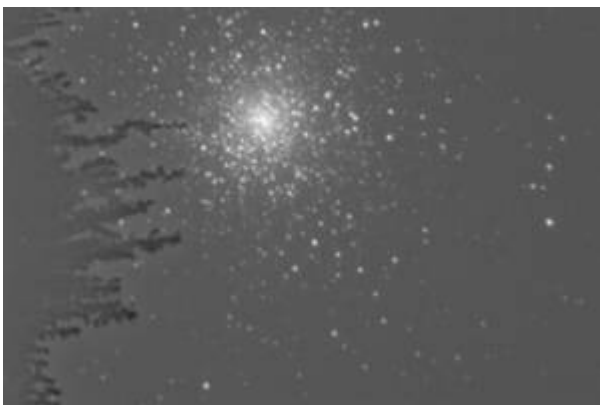
Aufnahme des Sternhaufen M15 mit der ST-8. An der linken Seite ist deutlich das Eis auf dem CCD-Chip zu erkennen.

**Problembeschreibung:** Es kommt zu Eisbildung auf dem CCD-Chip der Kameras (siehe Abbildung rechts).

**Lösung:** Da die Kameras nicht evakuiert sind, kann sich Feuchtigkeit im Inneren festsetzen und auf dem gekühlten CCD-Chip gefrieren. Um dies zu verhindern sind die Kameras mit Trockenkartuschen ausgestattet welche die Feuchtigkeit aufnehmen. Eisbildung ist daher ein eindeutiges Zeichen dafür, dass die Trockenkartuschen regeneriert werden müssen (siehe z.B. [hier](#)). Am Beobachtungstag hilft nur abzuwarten bis das Eis auf dem CCD-Chip wieder sublimiert ist, was bei starker Eisbildung bis zu einer Stunde benötigen kann.

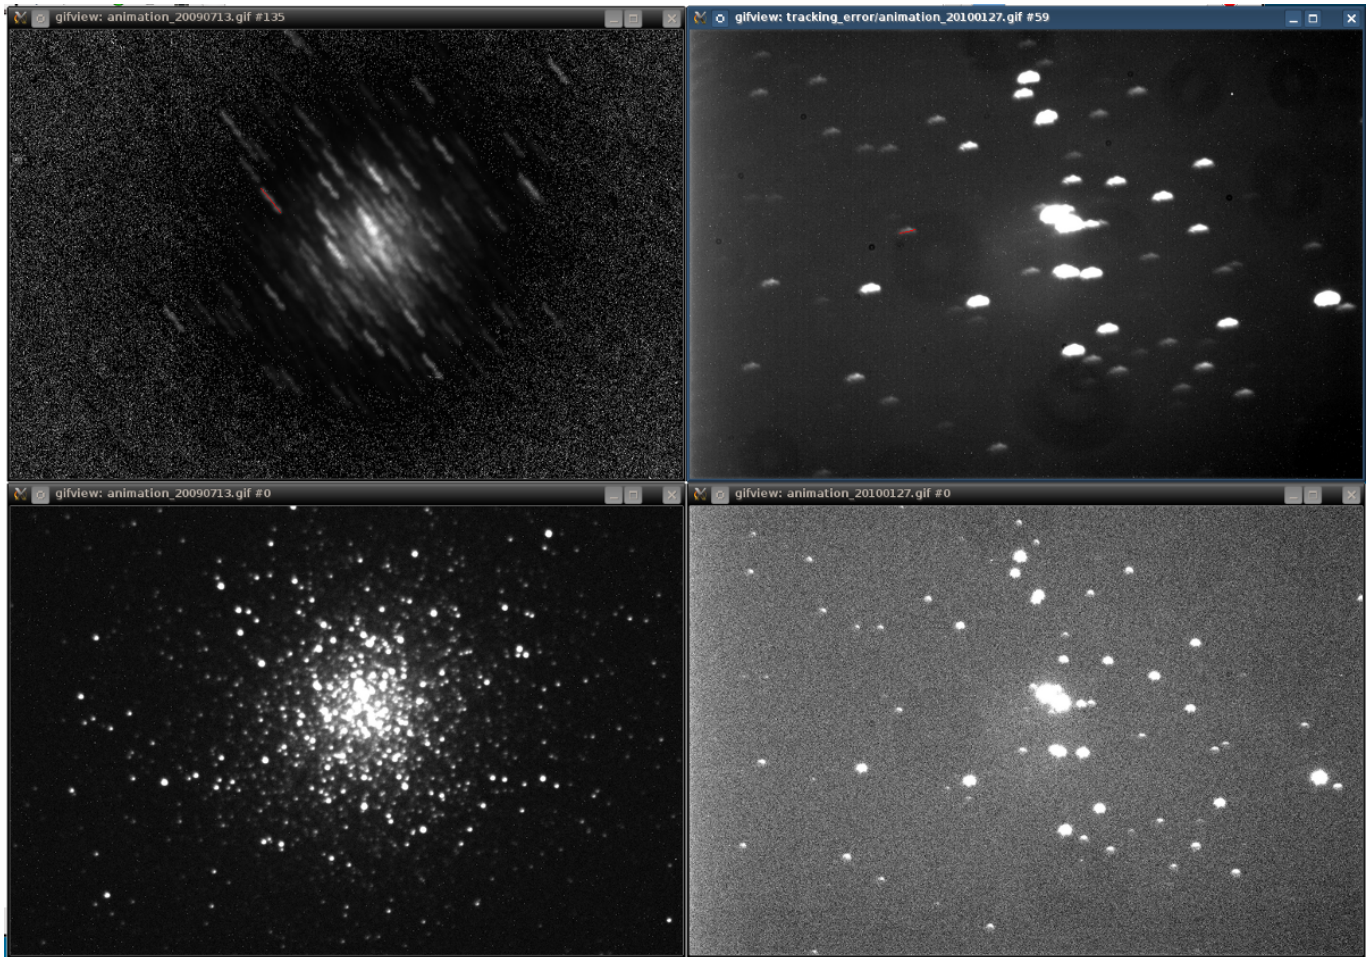
Das folgende Bild illustriert unser Tracking Problem. Zu sehen ist links der Sternhaufen M 13. Die untere Aufnahme wurde 10s lang belichtet und sieht ganz ordentlich aus. Das Bild darüber ist eine Kombination von 135 Aufnahmen zu je 10s, also nach etwa 35 Minuten, zu sehen. Die Sterne sind deutlich verschmiert und beschreiben eine feine Zickzackbahn (circa  $1/2'$ ).

Auf der rechten Seite des Bildes sind Aufnahmen zu je 30s eines offenen Sternhaufens zu sehen. Im unteren Panel ist wieder die erste Aufnahme, im oberen eine Kombination aller folgenden zu sehen.

Anmerkung: Die Aufnahmen sind mit einer ST-8 aufgenommen und sind hier nicht vollständig reduziert.
