# Bekannte Fehlerquellen und deren Lösung

From:  
<https://polaris.astro.physik.uni-potsdam.de/wiki/> - **OST Wiki**

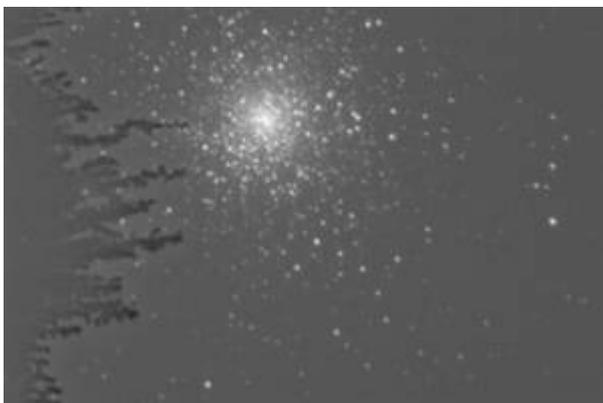
Aufnahme des Sternhaufen M15 mit der ST-8. An der linken Seite ist deutlich das Eis auf dem CCD-Chip zu erkennen.

**Problembeschreibung:** Es kommt zu Eisbildung auf dem CCD-Chip der Kameras (siehe Abbildung rechts).

**Lösung:** Da die Kameras nicht evakuiert sind, kann sich Feuchtigkeit im Inneren festsetzen und auf dem gekühlten CCD-Chip gefrieren. Um dies zu verhindern sind die Kameras mit Trockenkartuschen ausgestattet welche die Feuchtigkeit aufnehmen. Eisbildung ist daher ein eindeutiges Zeichen dafür, dass die Trockenkartuschen regeneriert werden müssen (siehe z.B. [hier](#)). Am Beobachtungstag hilft nur abzuwarten bis das Eis auf dem CCD-Chip wieder sublimiert ist, was bei starker Eisbildung bis zu einer Stunde benötigen kann.

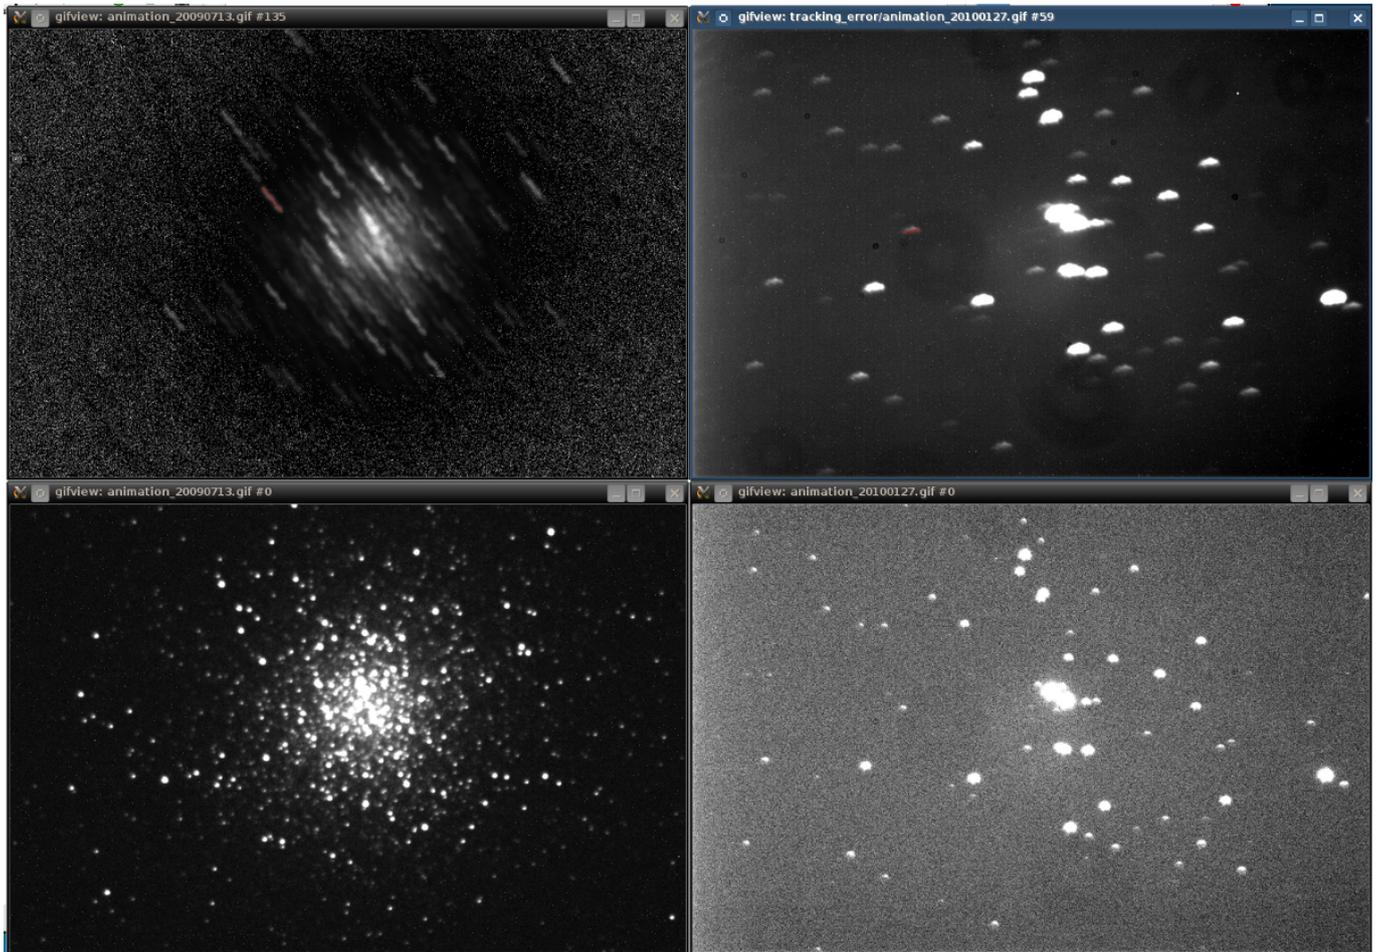
Das folgende Bild illustriert unser Tracking Problem. Zu sehen ist links der Sternhaufen M 13. Die untere Aufnahme wurde 10s lang belichtet und sieht ganz ordentlich aus. Das Bild darüber ist eine Kombination von 135 Aufnahmen zu je 10s, also nach etwa 35 Minuten, zu sehen. Die Sterne sind deutlich verschmiert und beschreiben eine feine Zickzackbahn (circa 1/2').

Auf der rechten Seite des Bildes sind Aufnahmen zu je 30s eines offenen Sternhaufens zu sehen. Im unteren Panel ist wieder die erste Aufnahme, im oberen eine Kombination aller folgenden zu sehen.

[Anmerkung: Die Aufnahmen sind mit einer ST-8 aufgenommen und sind hier nicht vollständig reduziert.](#)
