Bekannte Fehlerquellen und deren Lösung

GM4000 HPS II

From:
<https://polaris.astro.physik.uni-potsdam.de/wiki/> - **OST Wiki**

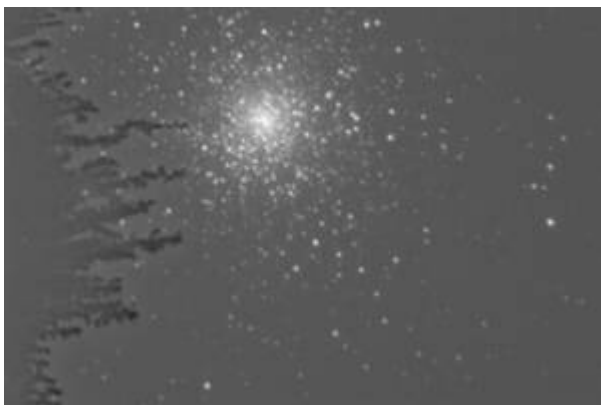
Eis in der Kamera

Aufnahme des Sternhaufen M15 mit der ST-8. An der linken Seite ist deutlich das Eis auf dem CCD-Chip zu erkennen.

Problembeschreibung: Es kommt zu Eisbildung auf dem CCD-Chip der Kameras (siehe Abbildung rechts).

Lösung: Da die Kameras nicht evakuiert sind, kann sich Feuchtigkeit im Inneren festsetzen und auf dem gekühlten CCD-Chip gefrieren. Um dies zu verhindern sind die Kameras mit Trockenkartuschen ausgestattet welche die Feuchtigkeit aufnehmen. Eisbildung ist daher ein eindeutiges Zeichen dafür, dass die Trockenkartuschen regeneriert werden müssen (siehe z.B. [hier](#)). Am Beobachtungstag hilft nur abzuwarten bis das Eis auf dem CCD-Chip wieder sublimiert ist, was bei starker Eisbildung bis zu einer Stunde benötigen kann.
