Bekannte Fehlerquellen und deren Lösung

GM4000 HPS II

From: <https://polaris.astro.physik.uni-potsdam.de/wiki/> - **OST Wiki**

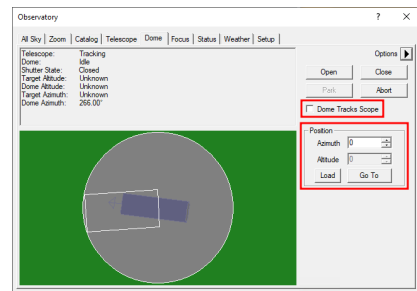
Kuppelwand vs. Teleskop I

Problembeschreibung: Die Kuppelwand verdeckt die Sicht des Teleskops nach außen. Hin und wieder kann es zu Störungen bei der Zusammenarbeit von Teleskop und Kuppel (Dome) kommen, sodass es passieren kann, dass die Kuppelöffnung nicht in Sichtrichtung des Teleskops ist.

Lösung: Anhand eines Magnete kann die Kuppelsteuerung die aktuelle Position der Kuppel bestimmen. Hierfür muss die Kuppel 1-mal durch den Südpunkt gefahren werden:

1. Zuerst muss hierfür die Verbindung zwischen der Kuppel und dem Teleskop getrennt werden. Hierfür in *Maxim DL* im **Observatory-Kontrollfenster** auf den **Dome-Tab** gehen und dort die Option **Dome Tracks Scope** deaktivieren.
2. Anschließend lässt sich die Kuppel mithilfe der Kuppel-Fernbedienung oder in *Maxim DL* wiederum im **Dome-Tab** des **Observatory-Kontrollfenster** mittels der Optionen im Bereich **Position** herumfahren. Für letzteres muss der gewünschte Zielazimut (Azimuth) gewählt und anschließend auf **Go To** geklickt werden.

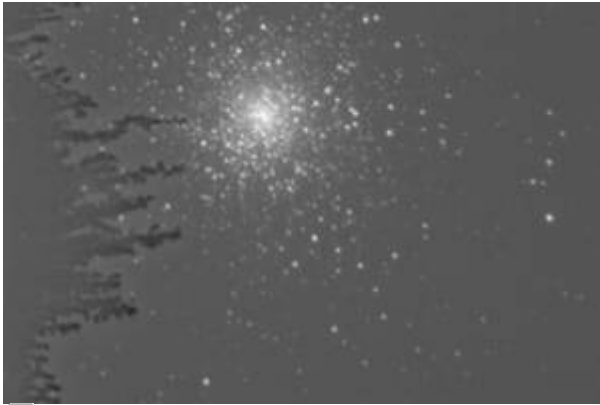
Eis in der Kamera

Aufnahme des Sternhaufen M15 mit der ST-8. An der linken Seite ist deutlich das Eis auf dem CCD-Chip zu erkennen.

Problembeschreibung: Es kommt zu Eisbildung auf dem CCD-Chip der Kameras (siehe Abbildung rechts).

Lösung: Da die Kameras nicht evakuiert sind, kann sich Feuchtigkeit im Inneren festsetzen und auf dem gekühlten CCD-Chip gefrieren. Um dies zu verhindern sind die Kameras mit Trockenkartuschen ausgestattet welche die Feuchtigkeit aufnehmen. Eisbildung ist daher ein eindeutiges Zeichen dafür, dass die Trockenkartuschen regeneriert werden müssen (siehe z.B. [hier](#)). Am Beobachtungstag hilft nur abzuwarten bis das Eis auf dem CCD-Chip wieder sublimiert ist, was bei starker Eisbildung bis zu einer Stunde benötigen kann.

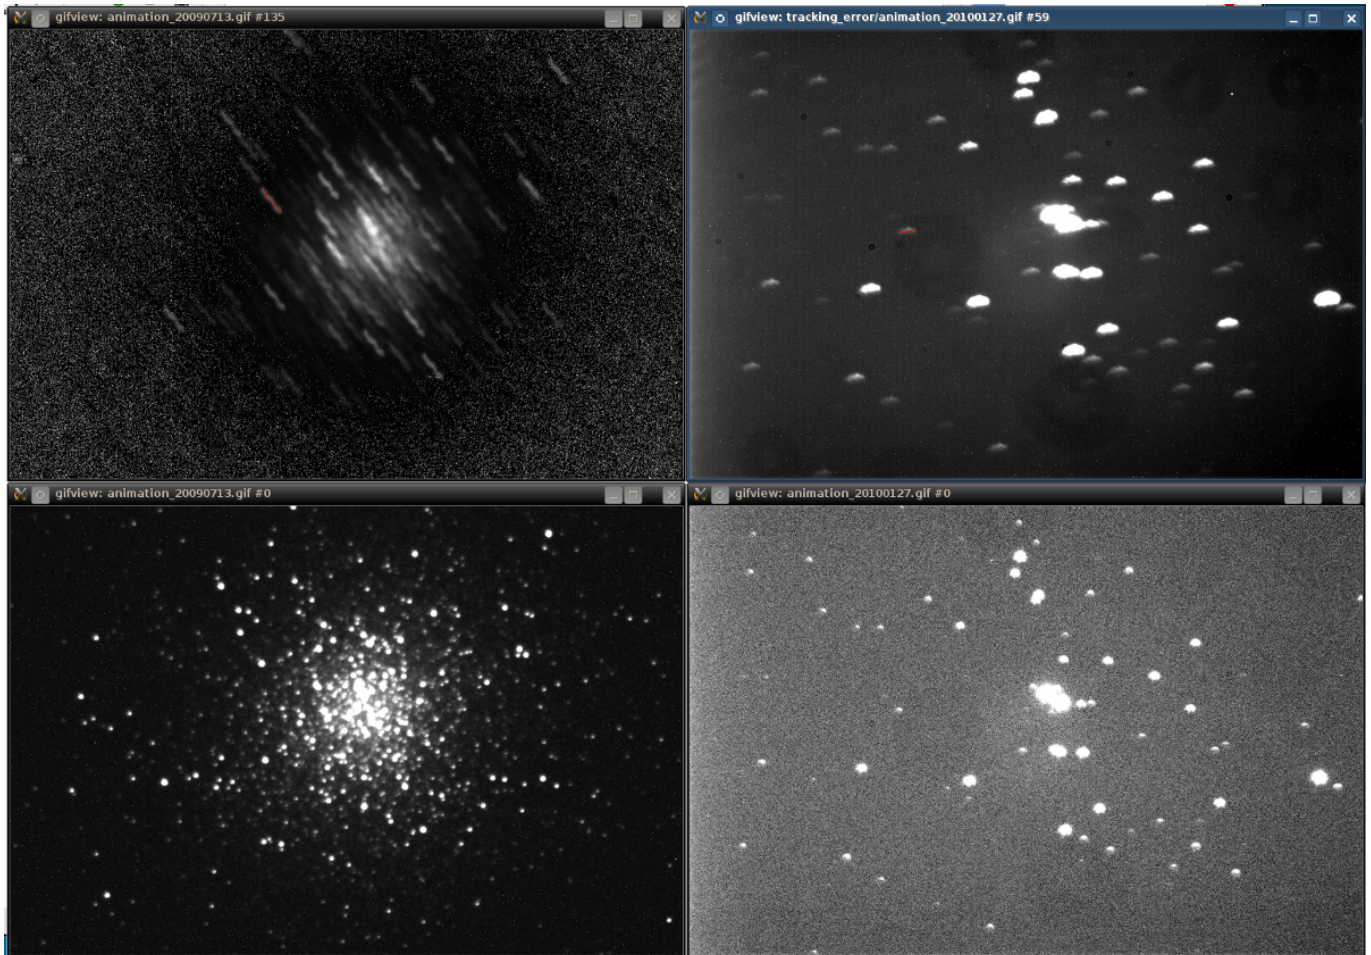
[GM 4000 Montierung: Tracking error](#)

Das folgende Bild illustriert unser Tracking Problem. Zu sehen ist links der Sternhaufen M 13. Die untere Aufnahme wurde 10s lang belichtet und sieht ganz ordentlich aus. Das Bild darüber ist eine Kombination von 135 Aufnahmen zu je 10s, also nach etwa 35 Minuten, zu sehen. Die Sterne sind deutlich verschmiert und beschreiben eine feine Zickzackbahn (circa 1/2').

Auf der rechten Seite des Bildes sind Aufnahmen zu je 30s eines offenen Sternhaufens zu sehen. Im unteren Panel ist wieder die erste Aufnahme, im oberen eine Kombination aller folgenden zu sehen.
