Bekannte Fehlerquellen und deren Lösung

GM4000 HPS II

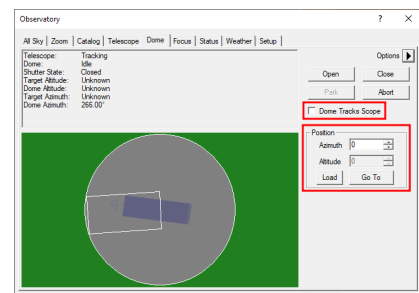
Kuppelwand vs. Teleskop I

Problembeschreibung: Die Kuppelwand verdeckt die Sicht des Teleskops nach außen. Hin und wieder kann es zu Störungen bei der Zusammenarbeit von Teleskop und Kuppel (Dome) kommen, sodass es passieren kann, dass die Kuppelöffnung nicht in Sichtrichtung des Teleskops ist.

Lösung: Anhand eines Magnete kann die Kuppelsteuerung die aktuelle Position der Kuppel bestimmen. Hierfür muss die Kuppel 1-mal durch den Südpunkt gefahren werden:

1. Verbindung zwischen der Kuppel und dem Teleskop trennen. Hierfür in *Maxim DL* im **Observatory-Kontrollfenster** auf den **Dome-Tab** gehen und dort die Option **Dome Tracks Scope** deaktivieren.
2. Anschließend lässt sich die Kuppel mithilfe der Kuppel-Fernbedienung oder in *Maxim DL* wiederum im **Dome-Tab** des **Observatory-Kontrollfenster** mittels der Optionen im Bereich **Positions** herumfahren. Für letzteres muss der gewünschte Zielazimut (Azimuth) gewählt und anschließend auf **Go To** geklickt werden.
3. Zum Schluss die Verbindung zwischen Kuppel und Teleskop wiederherstellen.

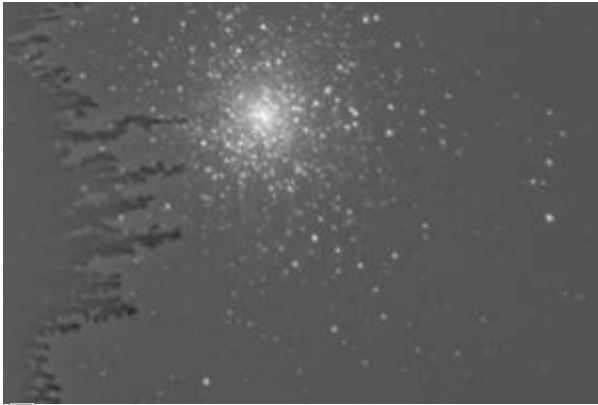
Eis in der Kamera

Aufnahme des Sternhaufen M15 mit der ST-8. An der linken Seite ist deutlich das Eis auf dem CCD-Chip zu erkennen.

Problembeschreibung: Es kommt zu Eisbildung auf dem CCD-Chip der Kameras (siehe Abbildung rechts).

Lösung: Da die Kameras nicht evakuiert sind, kann sich Feuchtigkeit im Inneren festsetzen und auf dem gekühlten CCD-Chip gefrieren. Um dies zu verhindern sind die Kameras mit Trockenkartuschen ausgestattet welche die Feuchtigkeit aufnehmen. Eisbildung ist daher ein eindeutiges Zeichen dafür, dass die Trockenkartuschen regeneriert werden müssen (siehe z.B. [hier](#)). Am Beobachtungstag hilft nur abzuwarten bis das Eis auf dem CCD-Chip wieder sublimiert ist, was bei starker Eisbildung bis zu einer Stunde benötigen kann.
