# Bekannte Fehlerquellen und deren Lösung

## GM4000 HPS II

From:  
<https://polaris.astro.physik.uni-potsdam.de/wiki/> - OST Wiki

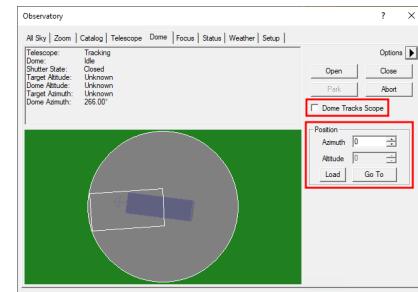
**Problembeschreibung:** Die Kuppelwand verdeckt die Sicht des Teleskops nach außen. Hin und wieder kann es zu Störungen bei der Zusammenarbeit von Teleskop und Kuppel (Dome) kommen, sodass es passieren kann, dass die Kuppelöffnung nicht in Sichtrichtung des Teleskops ist.

**Lösung:** Anhand eines Magnete kann die Kuppelsteuerung die aktuelle Position der Kuppel bestimmen. Hierfür muss die Kuppel 1-mal durch den Südpunkt gefahren werden:

1. Verbindung zwischen der Kuppel und dem Teleskop trennen. Hierfür in **Maxim DL** im **Observatory-Kontrollfenster** auf den **Dome-Tab** gehen und dort die Option Dome Tracks Scope deaktivieren.
2. Anschließend lässt sich die Kuppel mithilfe der Kuppel-Fernbedienung oder in **Maxim DL** wiederum im **Dome-Tab** des **Observatory-Kontrollfenster** mittels der Optionen im Bereich Postions herumfahren. Für letzteres muss der gewünschte Zielazimut (Azimuth) gewählt und anschließend auf Go To geklickt werden.
3. Zum Schluss die Verbindung zwischen Kuppel und Teleskop wiederherstellen.

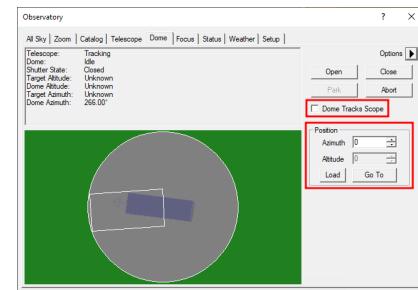
**Problembeschreibung:** Der Motor für den Dome ist zu hören, aber der Dome dreht sich nicht mehr.

1. Den roten Notschalter an der Steuereinheit für den Dome herein zu drücken (siehe [hier](#)).
2. Verbindung zwischen der Kuppel und dem Teleskop trennen. Hierfür in **Maxim DL** im **Observatory-Kontrollfenster** auf den **Dome-Tab** gehen und dort die Option Dome Tracks Scope deaktivieren.

3. Notschalter wieder herausziehen. Der Dome lässt sich nun wieder mittels der Fernbedienung bedienen.
4. Nun so lange die Azimut-Knöpfe abwechselnd zu betätigen, bis der Dome sich wieder frei bewegt.
5. Zum Schluss die Verbindung zwischen Kuppel und Teleskop wiederherstellen.

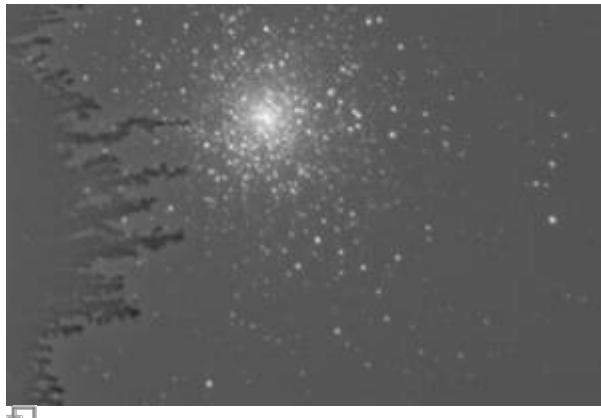
Aufnahme des Sternhaufen M15 mit der ST-8. An der linken Seite ist deutlich das Eis auf dem CCD-Chip zu erkennen.

**Problembeschreibung:** Es kommt zu Eisbildung auf dem CCD-Chip der Kameras (siehe Abbildung rechts).

**Lösung:** Da die Kameras nicht evakuiert sind, kann sich Feuchtigkeit im Inneren festsetzen und auf dem gekühlten CCD-Chip gefrieren. Um dies zu verhindern sind die Kameras mit Trockenkartuschen ausgestattet welche die Feuchtigkeit aufnehmen. Eisbildung ist daher ein eindeutiges Zeichen dafür, dass die Trockenkartuschen regeneriert werden müssen (siehe z.B. [hier](#)). Am Beobachtungstag hilft nur abzuwarten bis das Eis auf dem CCD-Chip wieder sublimiert ist, was bei starker Eisbildung bis zu einer Stunde benötigen kann.

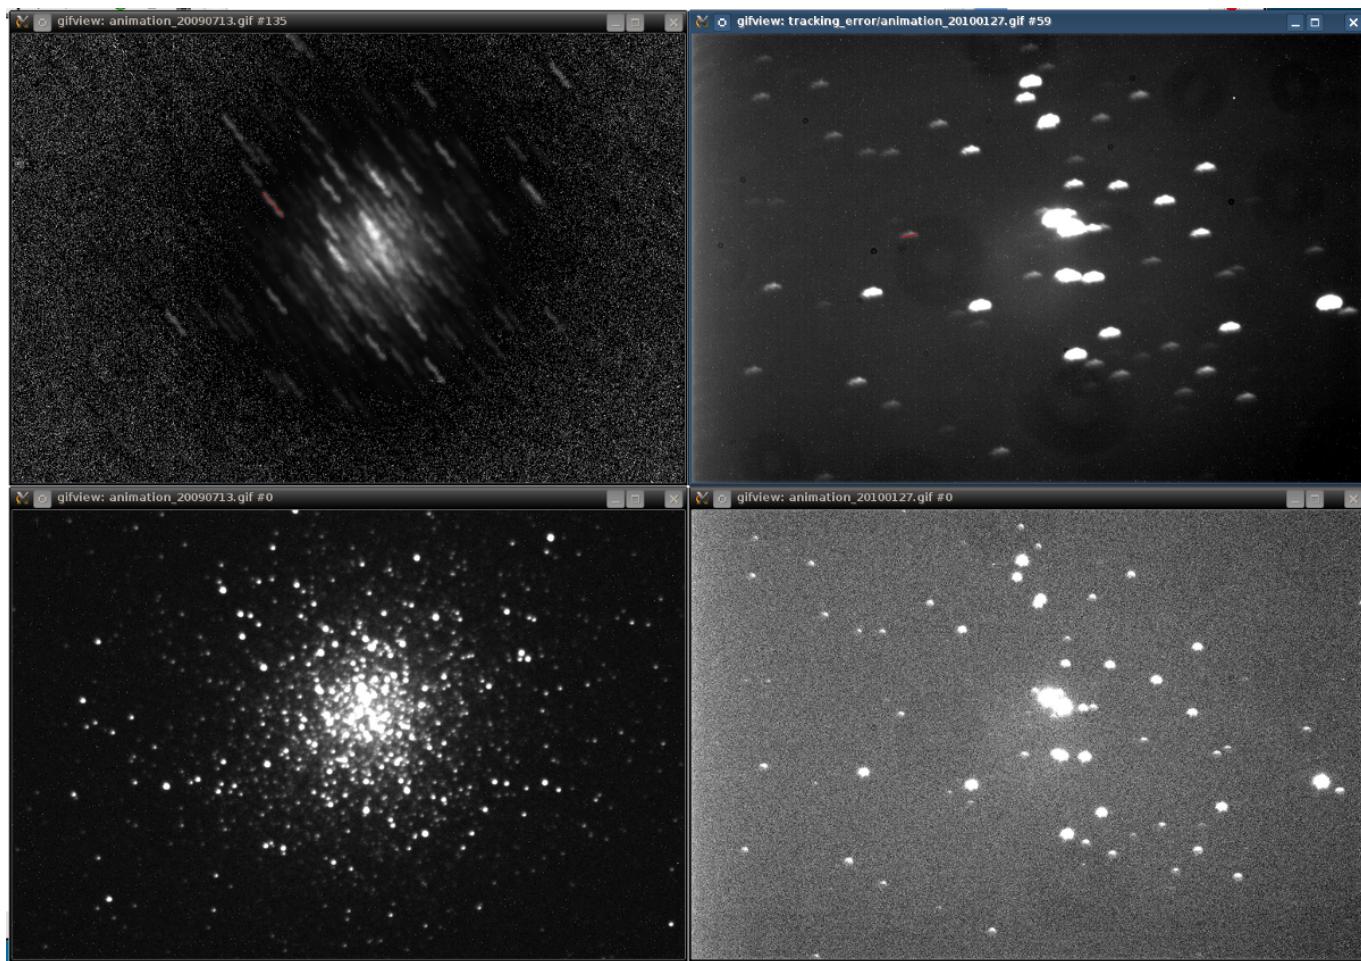
Das folgende Bild illustriert unser Tracking Problem. Zu sehen ist links der Sternhaufen M 13. Die untere Aufnahme wurde 10s lang belichtet und sieht ganz ordentlich aus. Das Bild darüber ist eine Kombination von 135 Aufnahmen zu je 10s, also nach etwa 35 Minuten, zu sehen. Die Sterne sind deutlich verschmiert und beschreiben eine feine Zickzackbahn (circa 1/2').

Auf der rechten Seite des Bildes sind Aufnahmen zu je 30s eines offenen Sternhaufens zu sehen. Im unteren Panel ist wieder die erste Aufnahme, im oberen eine Kombination aller folgenden zu sehen.
