Bekannte Fehlerquellen und deren Lösung

GM4000 HPS II

From: <https://polaris.astro.physik.uni-potsdam.de/wiki/> - OST Wiki

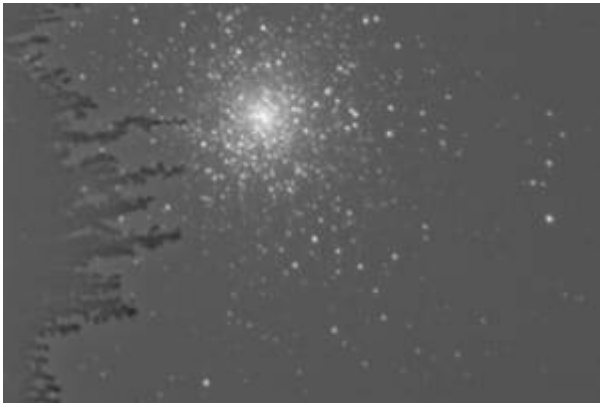
Aufnahme des Sternhaufen M15 mit der ST-8. An der linken Seite ist deutlich das Eis auf dem CCD-Chip zu erkennen.

Problembeschreibung: Es kommt zu Eisbildung auf dem CCD-Chip der Kameras (siehe Abbildung rechts).

Lösung: Da die Kameras nicht evakuiert sind, kann sich Feuchtigkeit im Inneren festsetzen und auf dem gekühlten CCD-Chip gefrieren. Um dies zu verhindern sind die Kameras mit Trockenkartuschen ausgestattet welche die Feuchtigkeit aufnehmen. Eisbildung ist daher ein eindeutiges Zeichen dafür, dass die Trockenkartuschen regeneriert werden müssen (siehe z.B. [hier](#)). Am Beobachtungstag hilft nur abzuwarten bis das Eis auf dem CCD-Chip wieder sublimiert ist, was bei starker Eisbildung bis zu einer Stunde benötigen kann.

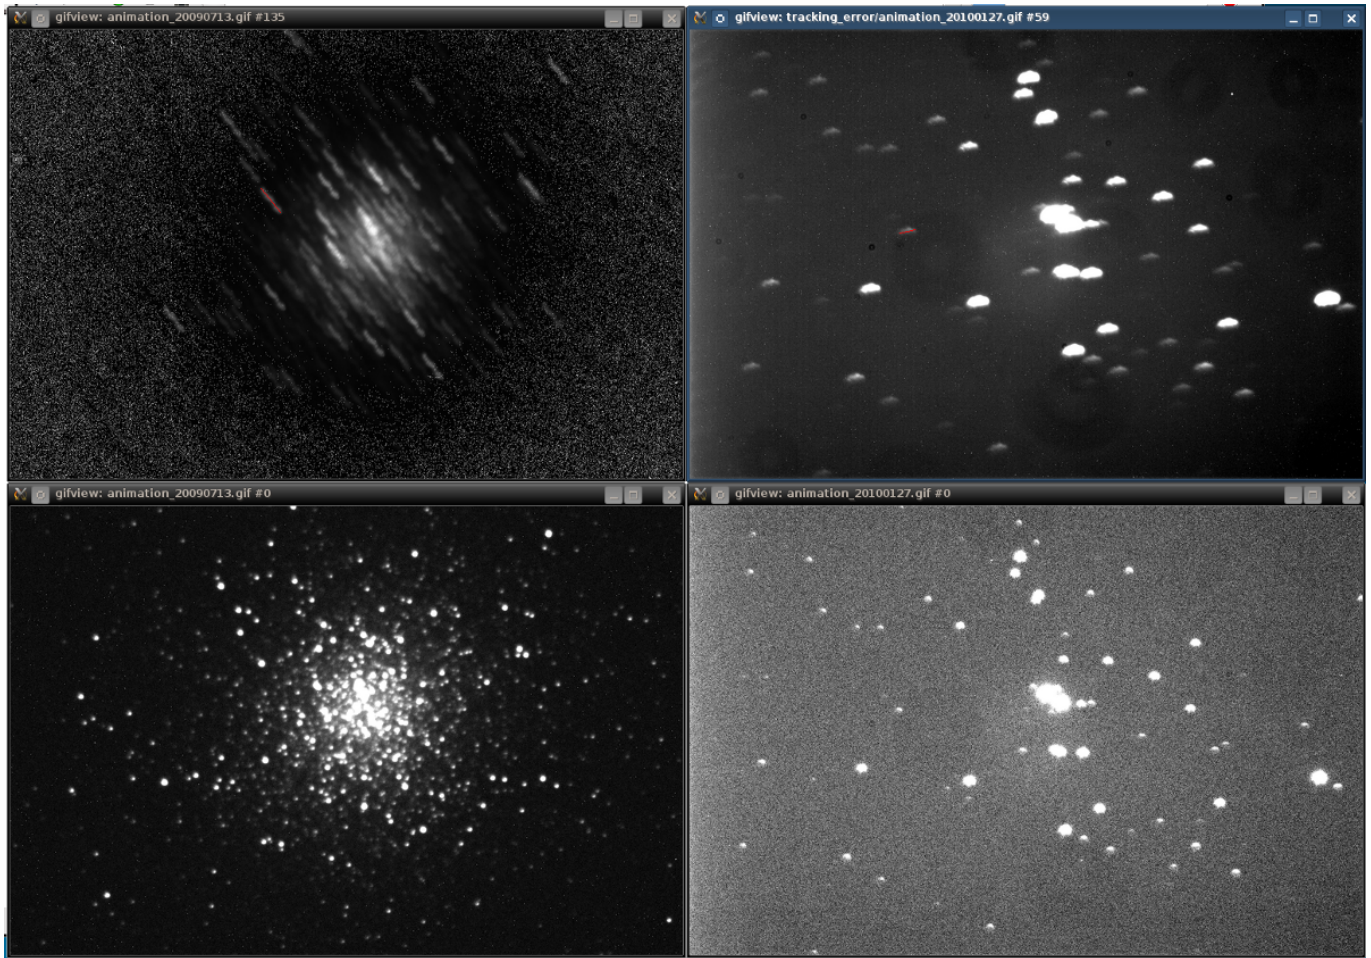
[GM 4000 Montierung: Tracking error](#)

Das folgende Bild illustriert unser Tracking Problem. Zu sehen ist links der Sternhaufen M 13. Die untere Aufnahme wurde 10s lang belichtet und sieht ganz ordentlich aus. Das Bild darüber ist eine Kombination von 135 Aufnahmen zu je 10s, also nach etwa 35 Minuten, zu sehen. Die Sterne sind deutlich verschmiert und beschreiben eine feine Zickzackbahn (circa 1/2').

Auf der rechten Seite des Bildes sind Aufnahmen zu je 30s eines offenen Sternhaufens zu sehen. Im unteren Panel ist wieder die erste Aufnahme, im oberen eine Kombination aller folgenden zu sehen.
