# Bekannte Fehlerquellen und deren Lösung

## GM4000 HPS II

From:  
<https://polaris.astro.physik.uni-potsdam.de/wiki/> - OST Wiki

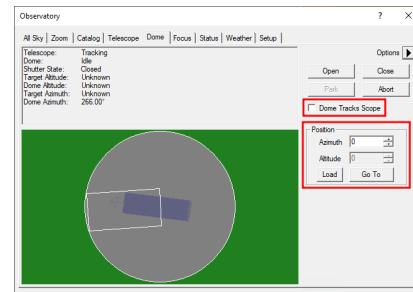
**Problembeschreibung:** Die Kuppelwand verdeckt die Sicht des Teleskops nach außen. Hin und wieder kann es zu Störungen bei der Zusammenarbeit von Teleskop und Kuppel (Dome) kommen, sodass es passieren kann, dass die Kuppelöffnung nicht in Sichtrichtung des Teleskops ist.

**Lösung:** Anhand eines Magnete kann die Kuppelsteuerung die aktuelle Position der Kuppel bestimmen. Hierfür muss die Kuppel 1-mal durch den Südpunkt gefahren werden:

1. Verbindung zwischen der Kuppel und dem Teleskop trennen. Hierfür in **Maxim DL** im **Observatory-Kontrollfenster** auf den **Dome-Tab** gehen und dort die Option **Dome Tracks Scope** deaktivieren.
2. Anschließend lässt sich die Kuppel mithilfe der Kuppel-Fernbedienung oder in **Maxim DL** wiederum im **Dome-Tab** des **Observatory-Kontrollfenster** mittels der Optionen im Bereich Postions herumfahren. Für letzteres muss der gewünschte Zielazimut (Azimuth) gewählt und anschließend auf **Go To** geklickt werden.
3. Zum Schluss die Verbindung zwischen Kuppel und Teleskop wiederherstellen.

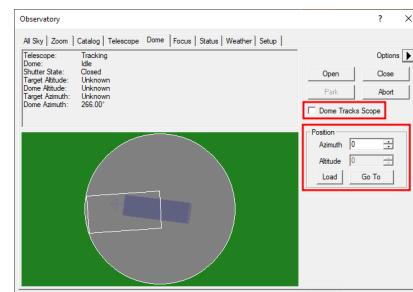
**Problembeschreibung:** Der Motor für den Dome ist zu hören, aber der Dome dreht sich nicht mehr.

1. Den roten Notschalter an der Steuereinheit für den Dome herein zu drücken (siehe [hier](#)).
2. Verbindung zwischen der Kuppel und dem Teleskop trennen. Hierfür in **Maxim DL** im **Observatory-Kontrollfenster** auf den **Dome-Tab** gehen und dort die Option **Dome Tracks Scope** deaktivieren.

3. Notschalter wieder herausziehen. Der Dome lässt sich nun wieder mittels der Fernbedienung bedienen.
4. Nun so lange die Azimut-Knöpfe abwechselnd zu betätigen, bis der Dome sich wieder frei bewegt.
5. Zum Schluss die Verbindung zwischen Kuppel und Teleskop wiederherstellen.

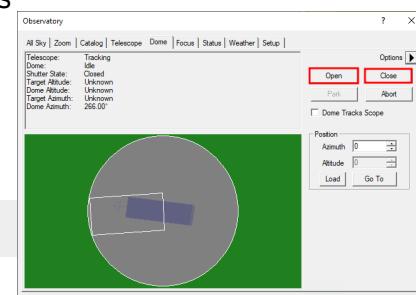
**Problembeschreibung:** Das Tor oder Horizontklappe des Domes lassen sich nicht mehr schließen.

**Lösung 1:** Hier benutzt man auf dem Hand-Terminal den Befehl zum vollständigen Schließen des Domes:

MENU - Settings - Dome - Close Shutter

Danach sollten sich Tor und Klappe wieder ordnungsgemäß mittels Fernbedienung öffnen und schließen lassen.

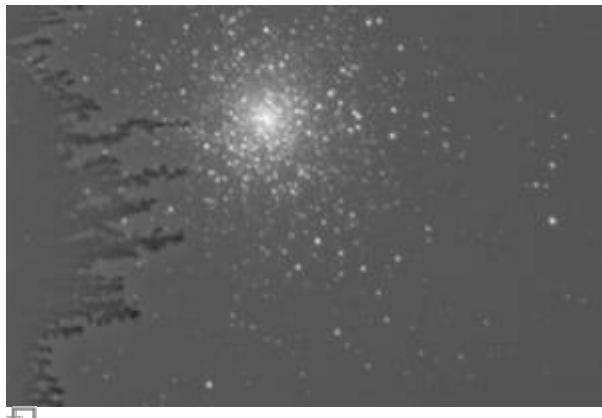
Aufnahme des Sternhaufen M15 mit der ST-8. An der linken Seite ist deutlich das Eis auf dem CCD-Chip zu erkennen.

**Problembeschreibung:** Es kommt zu Eisbildung auf dem CCD-Chip der Kameras (siehe Abbildung rechts).

**Lösung:** Da die Kameras nicht evakuiert sind, kann sich Feuchtigkeit im Inneren festsetzen und auf dem gekühlten CCD-Chip gefrieren. Um dies zu verhindern sind die Kameras mit Trockenkartuschen ausgestattet welche die Feuchtigkeit aufnehmen. Eisbildung ist daher ein eindeutiges Zeichen dafür, dass die Trockenkartuschen regeneriert werden müssen (siehe z.B. [hier](#)). Am Beobachtungstag hilft nur abzuwarten bis das Eis auf dem CCD-Chip wieder sublimiert ist, was bei starker Eisbildung bis zu einer Stunde benötigen kann.

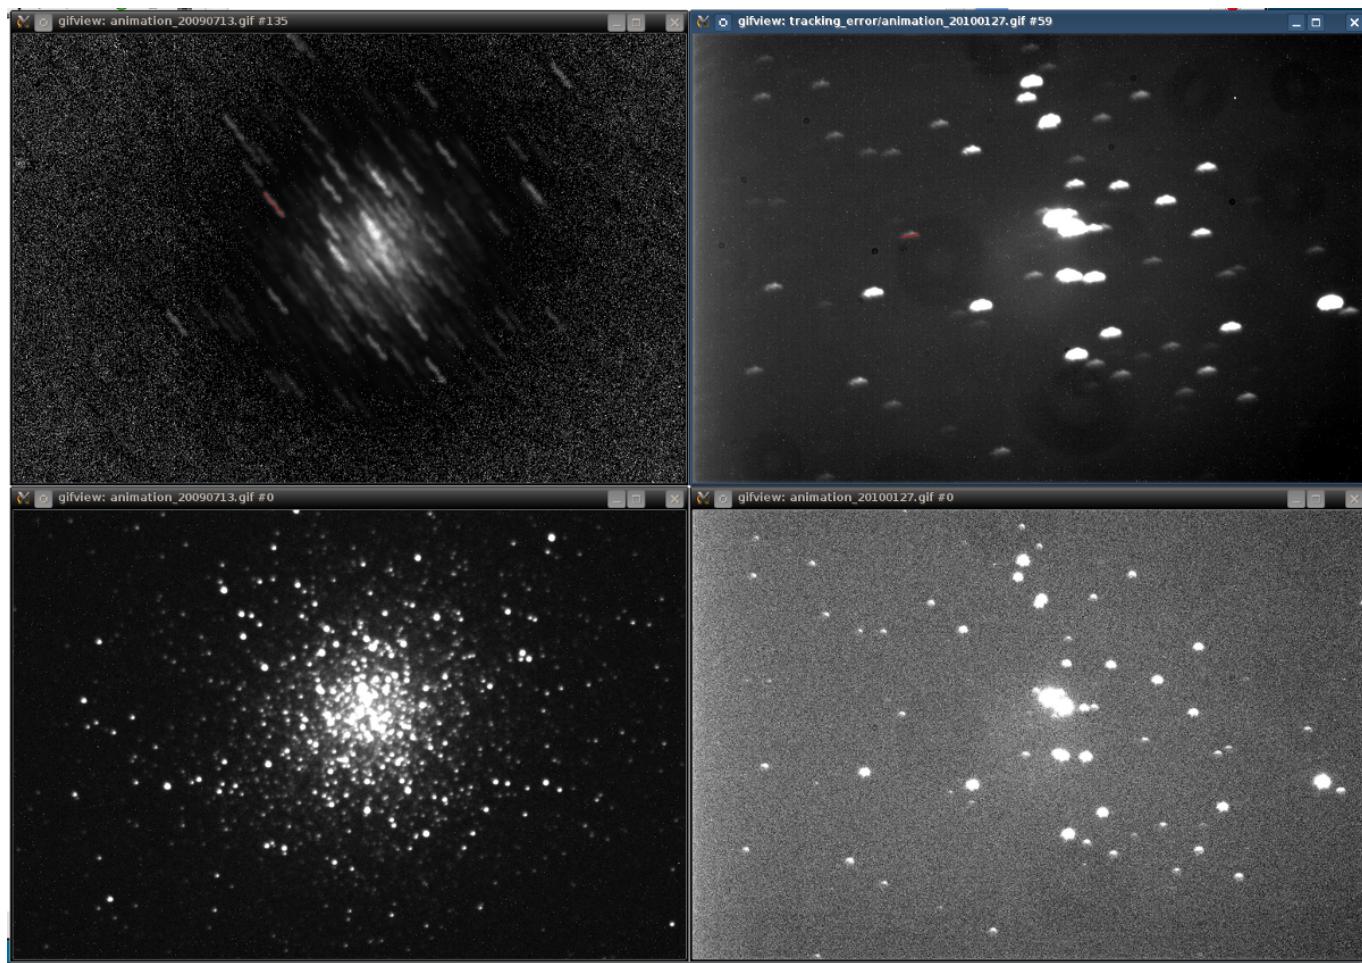
Das folgende Bild illustriert unser Tracking Problem. Zu sehen ist links der Sternhaufen M 13. Die untere Aufnahme wurde 10s lang belichtet und sieht ganz ordentlich aus. Das Bild darüber ist eine Kombination von 135 Aufnahmen zu je 10s, also nach etwa 35 Minuten, zu sehen. Die Sterne sind deutlich verschmiert und beschreiben eine feine Zickzackbahn (circa 1/2').

Auf der rechten Seite des Bildes sind Aufnahmen zu je 30s eines offenen Sternhaufens zu sehen. Im unteren Panel ist wieder die erste Aufnahme, im oberen eine Kombination aller folgenden zu sehen.

Anmerkung: Die Aufnahmen sind mit einer ST-8 aufgenommen und sind hier nicht vollständig
