# Bekannte Fehlerquellen und deren Lösung

## GM4000 HPS II

From: <https://polaris.astro.physik.uni-potsdam.de/wiki/> - **OST Wiki**

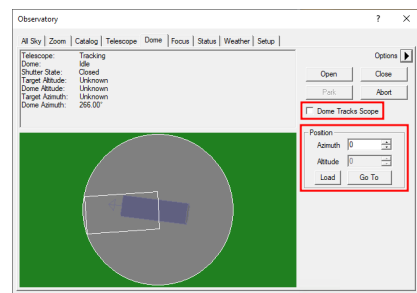
**Problembeschreibung:** Die Kuppelwand verdeckt die Sicht des Teleskops nach außen. Hin und wieder kann es zu Störungen bei der Zusammenarbeit von Teleskop und Kuppel (Dome) kommen, sodass es passieren kann, dass die Kuppelöffnung nicht in Sichtrichtung des Teleskops ist.

**Lösung:** Anhand eines Magnete kann die Kuppelsteuerung die aktuelle Position der Kuppel bestimmen. Hierfür muss die Kuppel 1-mal durch den Südpunkt gefahren werden:

1. Verbindung zwischen der Kuppel und dem Teleskop trennen. Hierfür in *Maxim DL* im **Observatory-Kontrollfenster** auf den **Dome-Tab** gehen und dort die Option **Dome Tracks Scope** deaktivieren.
2. Anschließend lässt sich die Kuppel mithilfe der Kuppel-Fernbedienung oder in *Maxim DL* wiederum im **Dome-Tab** des **Observatory-Kontrollfenster** mittels der Optionen im Bereich **Positions** herumfahren. Für letzteres muss der gewünschte Zielazimut (Azimuth) gewählt und anschließend auf **Go To** geklickt werden.
3. Zum Schluss die Verbindung zwischen Kuppel und Teleskop wiederherstellen.

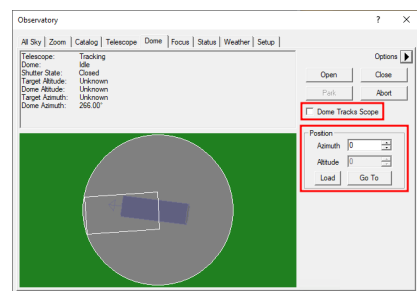
**Problembeschreibung:** Der Motor für den Dome ist zu hören, aber der Dome dreht sich nicht mehr.

1. Den roten Notschalter an der Steuereinheit für den Dome herein zu drücken (siehe [hier](#)).
2. Verbindung zwischen der Kuppel und dem Teleskop trennen. Hierfür in *Maxim DL* im **Observatory-Kontrollfenster** auf den **Dome-Tab** gehen und dort die Option **Dome Tracks Scope** deaktivieren.

3. Notschalter wieder herausziehen. Der Dome lässt sich nun wieder mittels der Fernbedienung bedienen.
4. Nun so lange die Azimut-Knöpfe abwechselnd zu betätigen, bis der Dome sich wieder frei bewegt.
5. Zum Schluss die Verbindung zwischen Kuppel und Teleskop wiederherstellen.

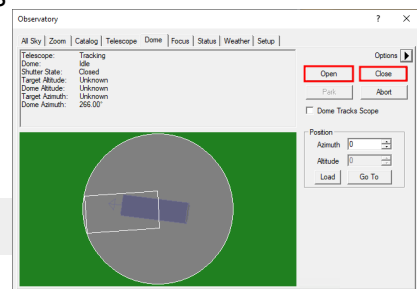
**Problembeschreibung:** Das Tor oder Horizontklappe des Domes lassen sich nicht mehr schließen.

**Lösung 2:** In *Maxim DL* im **Observatory-Kontrollfenster** auf den **Dome-Tab** gehen und dort mittels **Open** bzw. **Close** versuchen den Dome noch einmal vollständig zu öffnen und anschließend erneut zu schließen.

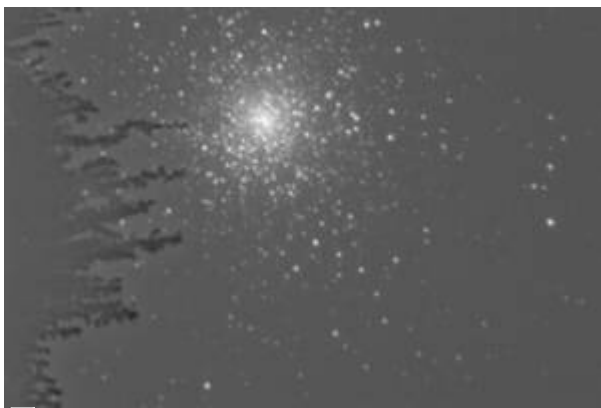
Aufnahme des Sternhaufen M15 mit der ST-8. An der linken Seite ist deutlich das Eis auf dem CCD-Chip zu erkennen.

**Problembeschreibung:** Es kommt zu Eisbildung auf dem CCD-Chip der Kameras (siehe Abbildung rechts).

**Lösung:** Da die Kameras nicht evakuiert sind, kann sich Feuchtigkeit im Inneren festsetzen und auf dem gekühlten CCD-Chip gefrieren. Um dies zu verhindern sind die Kameras mit Trockenkartuschen ausgestattet welche die Feuchtigkeit aufnehmen. Eisbildung ist daher ein eindeutiges Zeichen dafür, dass die Trockenkartuschen regeneriert werden müssen (siehe z.B. [hier](#)). Am Beobachtungstag hilft nur abzuwarten bis das Eis auf dem CCD-Chip wieder sublimiert ist, was bei starker Eisbildung bis zu einer Stunde benötigen kann.

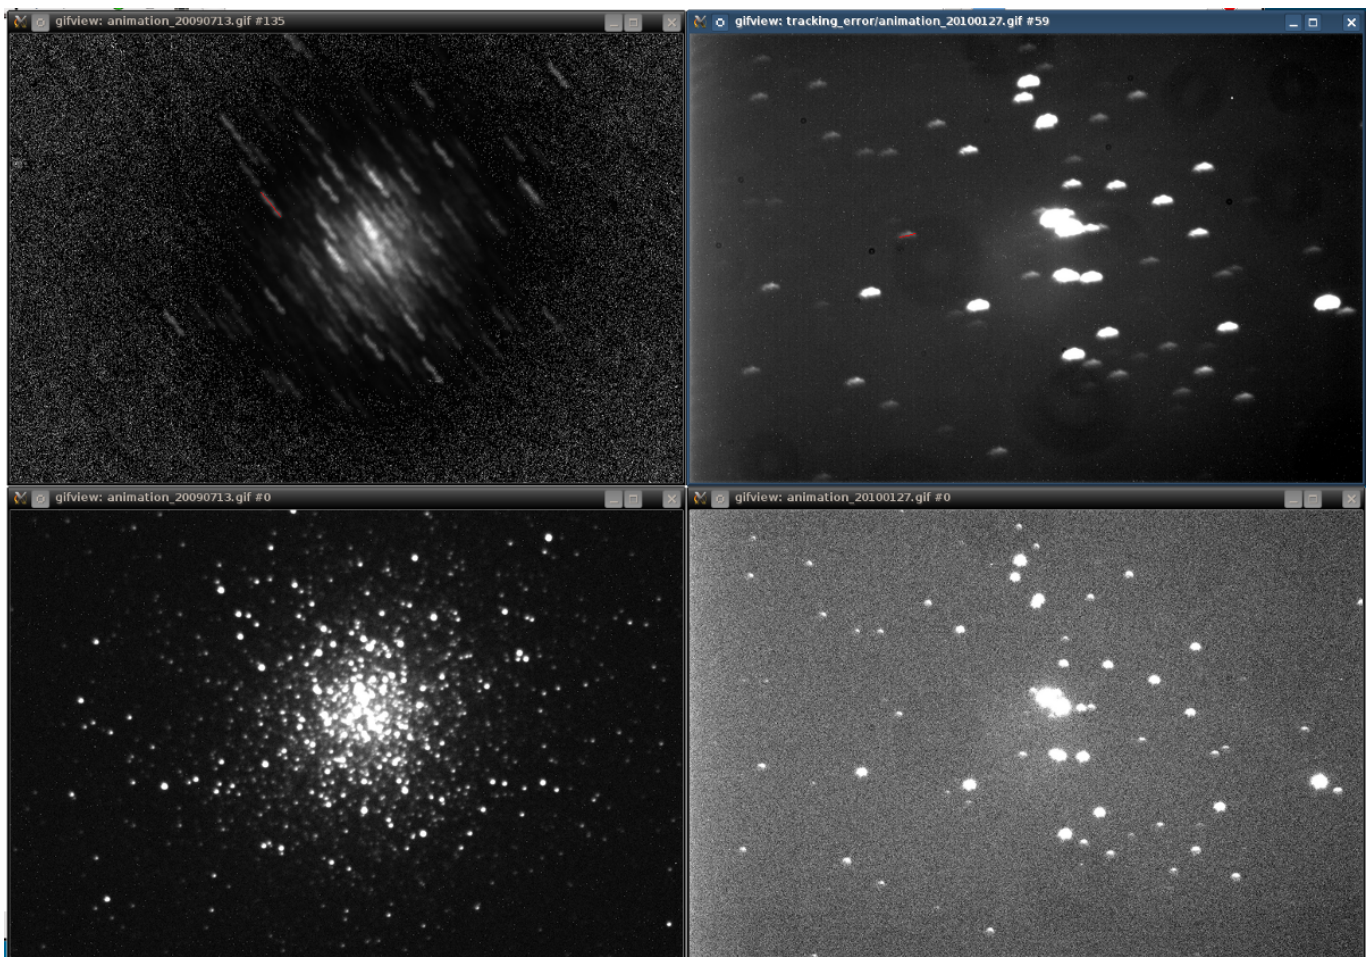
Das folgende Bild illustriert unser Tracking Problem. Zu sehen ist links der Sternhaufen M 13. Die untere Aufnahme wurde 10s lang belichtet und sieht ganz ordentlich aus. Das Bild darüber ist eine Kombination von 135 Aufnahmen zu je 10s, also nach etwa 35 Minuten, zu sehen. Die Sterne sind deutlich verschmiert und beschreiben eine feine Zickzackbahn (circa  $1/2'$ ).

Auf der rechten Seite des Bildes sind Aufnahmen zu je 30s eines offenen Sternhaufens zu sehen. Im unteren Panel ist wieder die erste Aufnahme, im oberen eine Kombination aller folgenden zu sehen.

Anmerkung: Die Aufnahmen sind mit einer ST-8 aufgenommen und sind hier nicht vollständig reduziert.
