Bekannte Fehlerquellen und deren Lösung

GM4000 HPS II

<https://polaris.astro.physik.uni-potsdam.de/wiki/> - OST Wiki

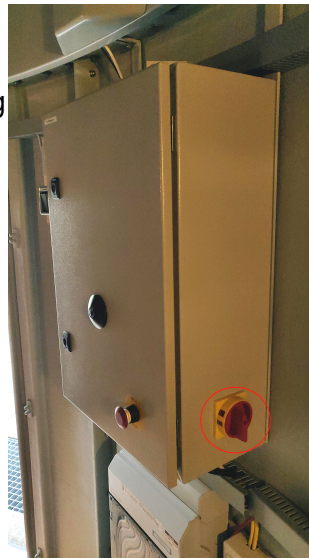
Abb. 1: Kuppelsteuerungskasten - rot: Hauptschalter

Problembeschreibung: Das Tor und/oder die Klappe lassen sich auch mit den oben beschriebene Methoden nicht mehr in Bewegung setzen, da unter Umständen ein Bauteil kaputt gegangen ist.

1. Steuerung und Stromversorgung abschalten
 - Hauptschalter an der rechten Seite des grauen Kuppelsteuerungskastens auf OFF drehen (Abb. 1)
2. Klappe schließen
 - Hebel (Abb. 2) auf der Oberseite der Klappenhydraulik rechts neben dem Kuppelspalt nach links in die waagerechte bringen
 - Klappe durch Drücken von außen per Hand schließen
3. Tor schließen
 - Schwarzen Schutzdeckel über den Rutschkupplungen (rote Kreise in Abb. 3) der Torantrieben entfernen
 - Inbusschlüssel (grüne Ellipse in Abb. 3) direkt neben der linken Rutschkupplung aus der Halterung nehmen
 - Rutschkupplungen der Torantrieben freigeben → hierfür die im Kreis angebrachten Inbusschrauben lösen (Abb. 4)
 - die Notfallkurbel (Abb. 5) an der linken Seite des Kuppelspalts in die Aufnahme rechts daneben (blaue Ellipse in Abb. 3) stecken
 - Tor manuell zu kurbeln

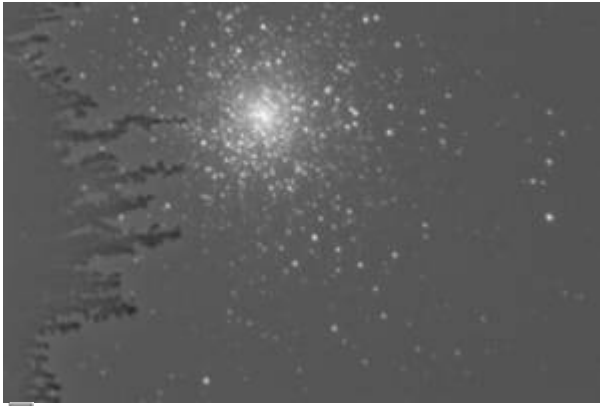
Eis in der Kamera

Aufnahme des Sternhaufen M15 mit der ST-8. An der linken Seite ist deutlich das Eis auf dem CCD-Chip zu erkennen.

Problembeschreibung: Es kommt zu Eisbildung auf dem CCD-Chip der Kameras (siehe Abbildung rechts).

Lösung: Da die Kameras nicht evakuiert sind, kann sich Feuchtigkeit im Inneren festsetzen und auf dem gekühlten CCD-Chip gefrieren. Um dies zu verhindern sind die Kameras mit Trockenkartuschen ausgestattet welche die Feuchtigkeit aufnehmen. Eisbildung ist daher ein eindeutiges Zeichen dafür, dass die Trockenkartuschen regeneriert werden müssen (siehe z.B. [hier](#)). Am Beobachtungstag hilft nur abzuwarten bis das Eis auf dem CCD-Chip wieder sublimiert ist, was bei starker Eisbildung bis zu einer Stunde benötigen kann.

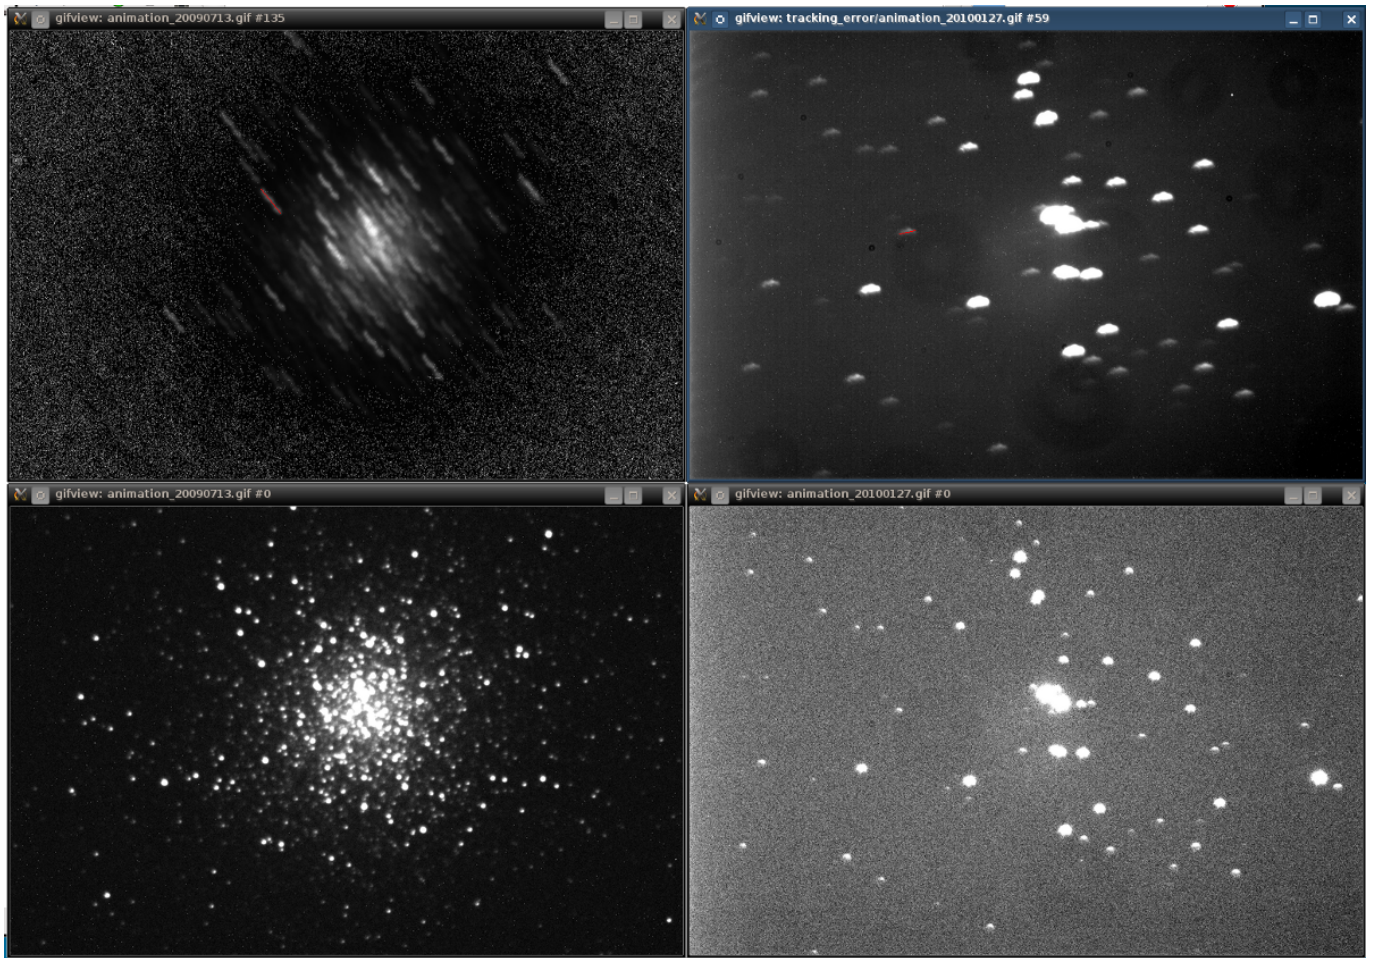
[GM 4000 Montierung: Tracking error](#)

Das folgende Bild illustriert unser Tracking Problem. Zu sehen ist links der Sternhaufen M 13. Die untere Aufnahme wurde 10s lang belichtet und sieht ganz ordentlich aus. Das Bild darüber ist eine Kombination von 135 Aufnahmen zu je 10s, also nach etwa 35 Minuten, zu sehen. Die Sterne sind deutlich verschmiert und beschreiben eine feine Zickzackbahn (circa 1/2').

Auf der rechten Seite des Bildes sind Aufnahmen zu je 30s eines offenen Sternhaufens zu sehen. Im unteren Panel ist wieder die erste Aufnahme, im oberen eine Kombination aller folgenden zu sehen.
