Bekannte Fehlerquellen und deren Lösung

GM4000 HPS II

From:
<https://polaris.astro.physik.uni-potsdam.de/wiki/> - OST Wiki

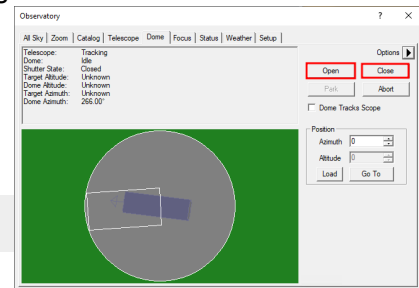
Tor vs. Spalt II

Problembeschreibung: Das Tor oder Horizontklappe des Domes lassen sich nicht mehr schließen.

Lösung 2: In *Maxim DL* im **Observatory-Kontrollfenster** auf den **Dome-Tab** gehen und dort mittels **Open** bzw. **Close** versuchen den Dome noch einmal vollständig zu öffnen und anschließend erneut zu schließen.

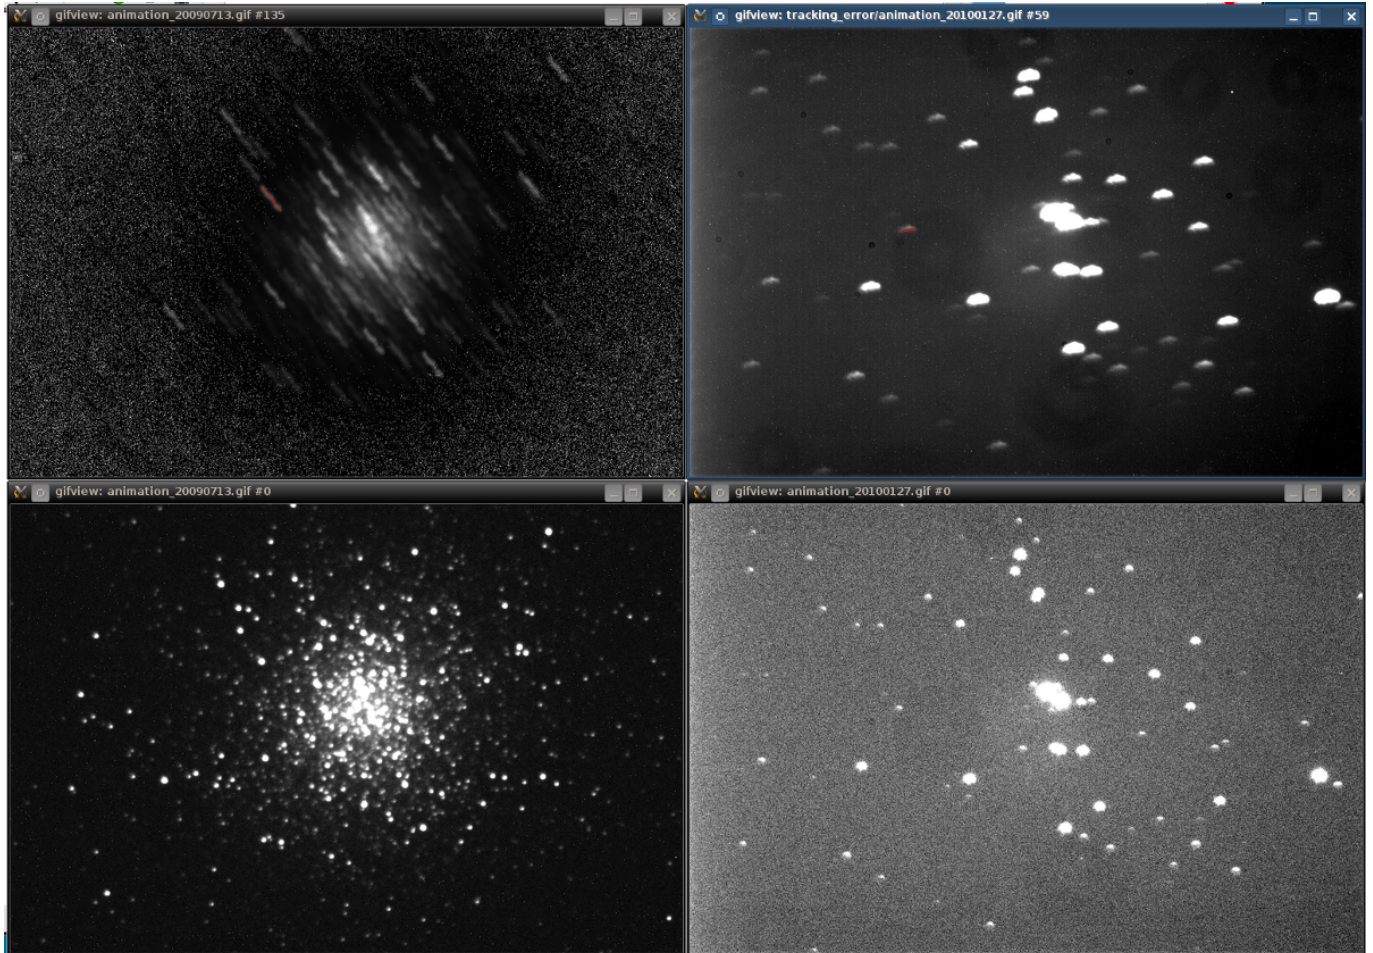
[GM 4000 Montierung: Tracking error](#)

Das folgende Bild illustriert unser Tracking Problem. Zu sehen ist links der Sternhaufen M 13. Die untere Aufnahme wurde 10s lang belichtet und sieht ganz ordentlich aus. Das Bild darüber ist eine Kombination von 135 Aufnahmen zu je 10s, also nach etwa 35 Minuten, zu sehen. Die Sterne sind deutlich verschmiert und beschreiben eine feine Zickzackbahn (circa 1/2').

Auf der rechten Seite des Bildes sind Aufnahmen zu je 30s eines offenen Sternhaufens zu sehen. Im unteren Panel ist wieder die erste Aufnahme, im oberen eine Kombination aller folgenden zu sehen.
