Bekannte Fehlerquellen und deren Lösung

GM4000 HPS II

From:
<https://polaris.astro.physik.uni-potsdam.de/wiki/> - OST Wiki

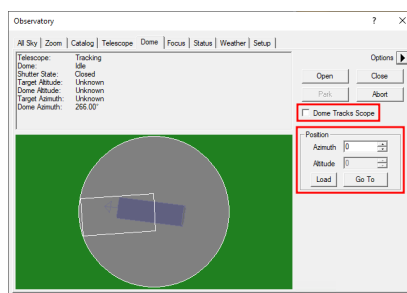
Kuppelwand vs. Teleskop I

Problembeschreibung: Die Kuppelwand verdeckt die Sicht des Teleskops nach außen. Hin und wieder kann es zu Störungen bei der Zusammenarbeit von Teleskop und Kuppel (Dome) kommen, sodass es passieren kann, dass die Kuppelöffnung nicht in Sichtrichtung des Teleskops ist.

Lösung: Anhand eines Magnete kann die Kuppelsteuerung die aktuelle Position der Kuppel bestimmen. Hierfür muss die Kuppel 1-mal durch den Südpunkt gefahren werden:

1. Verbindung zwischen der Kuppel und dem Teleskop trennen. Hierfür in *Maxim DL* im **Observatory-Kontrollfenster** auf den **Dome-Tab** gehen und dort die Option **Dome Tracks Scope** deaktivieren.
2. Anschließend lässt sich die Kuppel mithilfe der Kuppel-Fernbedienung oder in *Maxim DL* wiederum im **Dome-Tab** des **Observatory-Kontrollfenster** mittels der Optionen im Bereich **Positions** herumfahren. Für letzteres muss der gewünschte Zielazimut (Azimuth) gewählt und anschließend auf **Go To** geklickt werden.
3. Zum Schluss die Verbindung zwischen Kuppel und Teleskop wiederherstellen.

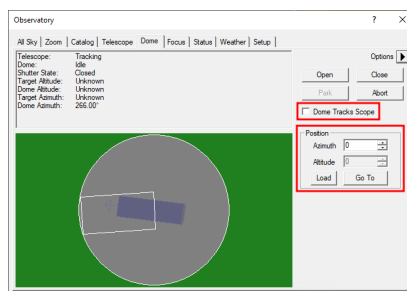
Kuppelwand vs. Teleskop II

Problembeschreibung: Der Motor für den Dome ist zu hören, aber der Dome dreht sich nicht mehr.

Lösung:

1. Den roten Notschalter an der Steuereinheit für den Dome herein zu drücken (siehe [hier](#)).
2. Verbindung zwischen der Kuppel und dem Teleskop trennen. Hierfür in *Maxim DL* im **Observatory-Kontrollfenster** auf den **Dome-Tab** gehen und dort die Option **Dome Tracks Scope** deaktivieren.

3. Notschalter wieder herausziehen. Der Dome lässt sich nun wieder mittels der Fernbedienung bedienen.
4. Nun so lange die Azimut-Knöpfe abwechselnd zu betätigen, bis der Dome sich wieder frei bewegt.
5. Zum Schluss die Verbindung zwischen Kuppel und Teleskop wiederherstellen.

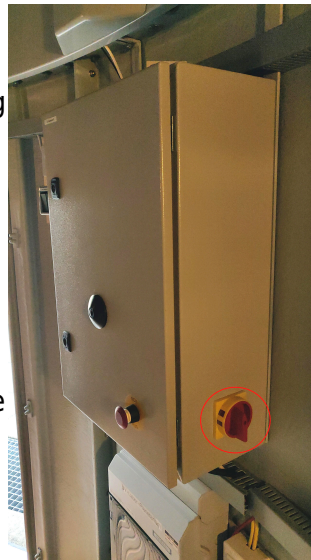
Abb. 1: Kuppelsteuerungskasten - rot: Hauptschalter

Tor und/oder Klappe lassen sich gar nicht mehr bewegen

Problembeschreibung: Das Tor und/oder die Klappe lassen sich auch mit den oben beschriebene Methoden nicht mehr in Bewegung setzen, da unter Umständen ein Bauteil kaputt gegangen ist.

1. Steuerung und Stromversorgung abschalten
 - **Hauptschalter** an der rechten Seite des grauen Kuppelsteuerungskastens **auf OFF** drehen (Abb. 1)
2. Klappe schließen

- **Hebel** (Abb. 2) auf der Oberseite der Klappenhydraulik rechts neben dem Kuppelspalt **nach links in die waagerechte bringen**
 - **Klappe** durch Drücken von außen per Hand **schließen**

3. Tor schließen
 - **Schwarzen Schutzdeckel** über den Rutschkupplungen (rote Kreise in Abb. 3) der Torantrieben **entfernen**
 - **Inbusschlüssel** (grüne Ellipse in Abb. 3) direkt neben der linken Rutschkupplung aus der Halterung **nehmen**

- **Rutschkupplungen** der Torantrieben **freigeben** → hierfür die im Kreis angebrachten **Inbusschrauben lösen** (Abb. 4)
 - **Notfallkurbel** (Abb. 5, befindet sich an der linken Seite des Kuppelspalts) in die Aufnahme rechts daneben (blaue Ellipse in Abb. 3) **stecken**

- **Tor** manuell **zu kurbeln**

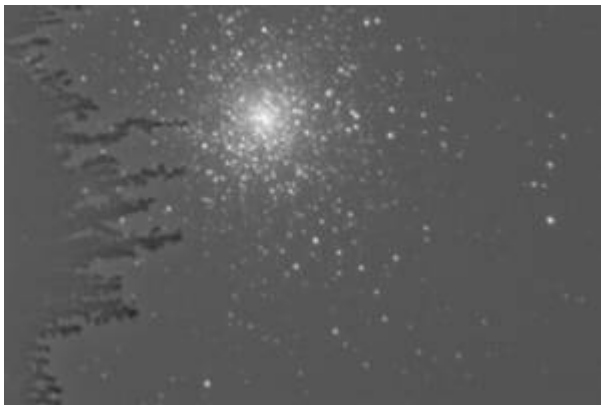
Aufnahme des Sternhaufen M15 mit der ST-8. An der linken Seite ist deutlich das Eis auf dem CCD-Chip zu erkennen.

Problembeschreibung: Es kommt zu Eisbildung auf dem CCD-Chip der Kameras (siehe Abbildung rechts).

Lösung: Da die Kameras nicht evakuiert sind, kann sich Feuchtigkeit im Inneren festsetzen und auf dem gekühlten CCD-Chip gefrieren. Um dies zu verhindern sind die Kameras mit Trockenkartuschen ausgestattet welche die Feuchtigkeit aufnehmen. Eisbildung ist daher ein eindeutiges Zeichen dafür, dass die Trockenkartuschen regeneriert werden müssen (siehe z.B. [hier](#)). Am Beobachtungstag hilft nur abzuwarten bis das Eis auf dem CCD-Chip wieder sublimiert ist, was bei starker Eisbildung bis zu einer Stunde benötigen kann.

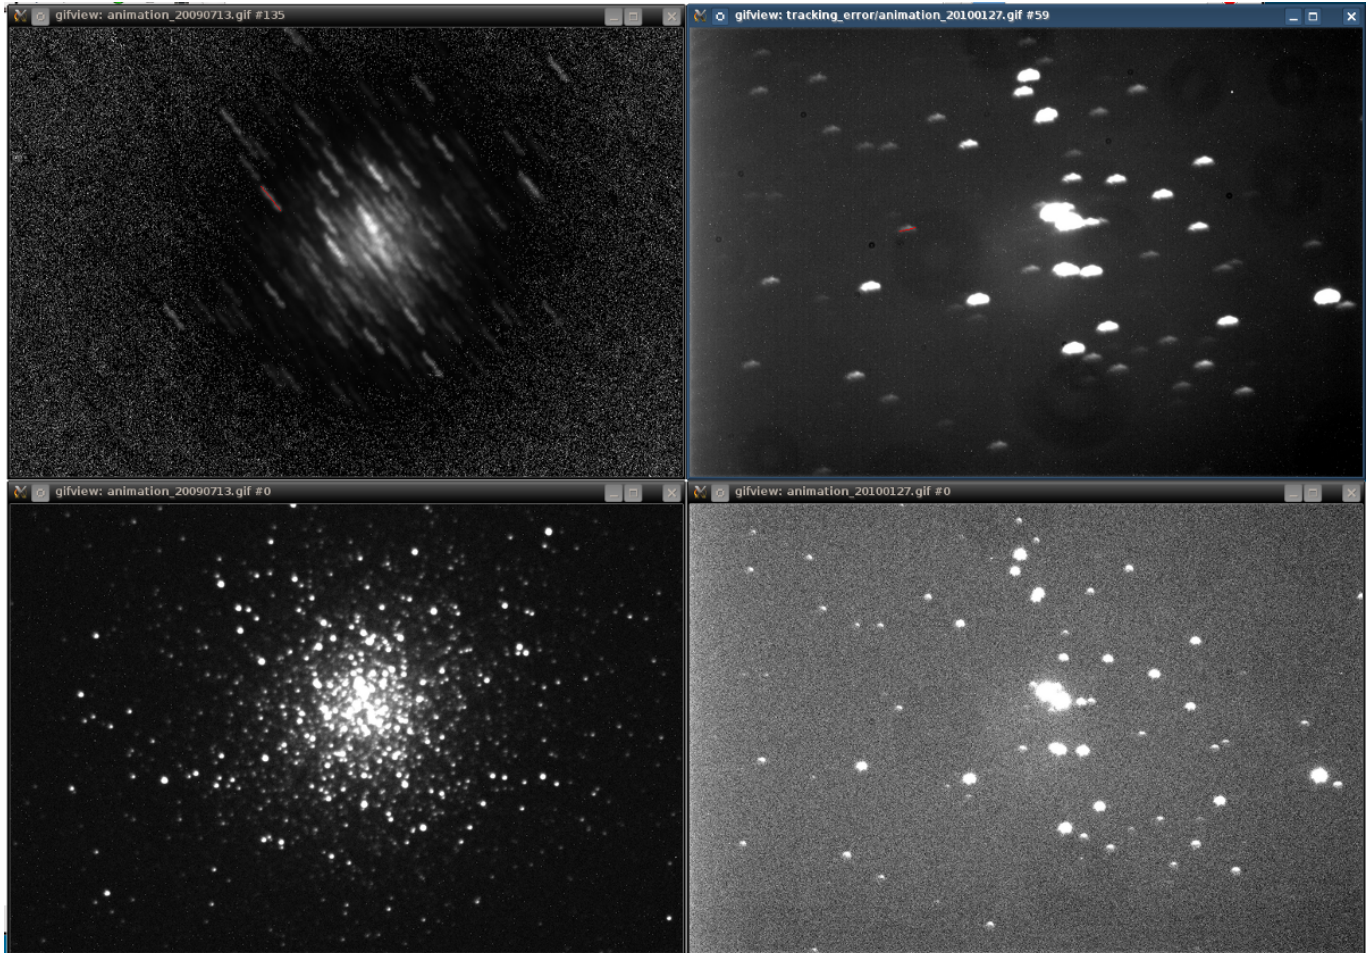
[GM 4000 Montierung: Tracking error](#)

Das folgende Bild illustriert unser Tracking Problem. Zu sehen ist links der Sternhaufen M 13. Die untere Aufnahme wurde 10s lang belichtet und sieht ganz ordentlich aus. Das Bild darüber ist eine Kombination von 135 Aufnahmen zu je 10s, also nach etwa 35 Minuten, zu sehen. Die Sterne sind deutlich verschmiert und beschreiben eine feine Zickzackbahn (circa 1/2').

Auf der rechten Seite des Bildes sind Aufnahmen zu je 30s eines offenen Sternhaufens zu sehen. Im unteren Panel ist wieder die erste Aufnahme, im oberen eine Kombination aller folgenden zu sehen.
