Bekannte Fehlerquellen und deren Lösung

GM4000 HPS II

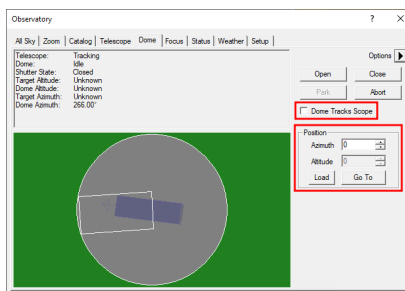
Problembeschreibung: Die Kuppelwand verdeckt die Sicht des Teleskops nach außen. Hin und wieder kann es zu Störungen bei der Zusammenarbeit von Teleskop und Kuppel (Dome) kommen, sodass es passieren kann, dass die Kuppelöffnung nicht in Sichtrichtung des Teleskops ist.

Lösung: Anhand eines Magnete kann die Kuppelsteuerung die aktuelle Position der Kuppel bestimmen. Hierfür muss die Kuppel 1-mal durch den Südpunkt gefahren werden:

1. Verbindung zwischen der Kuppel und dem Teleskop trennen. Hierfür in *Maxim DL* im **Observatory-Kontrollfenster** auf den **Dome-Tab** gehen und dort die Option **Dome Tracks Scope** deaktivieren.
2. Anschließend lässt sich die Kuppel mithilfe der Kuppel-Fernbedienung oder in *Maxim DL* wiederum im **Dome-Tab** des **Observatory-Kontrollfenster** mittels der Optionen im Bereich **Positions** herumfahren. Für letzteres muss der gewünschte Zielazimut (Azimuth) gewählt und anschließend auf **Go To** geklickt werden.
3. Zum Schluss die Verbindung zwischen Kuppel und Teleskop wiederherstellen.

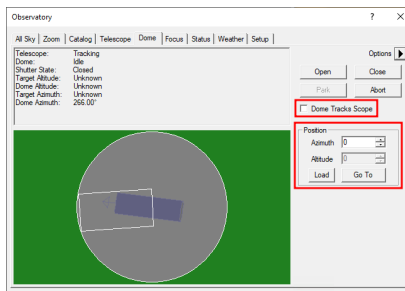
Problembeschreibung: Der Motor für den Dome ist zu hören, aber der Dome dreht sich nicht mehr.

1. Den roten Notschalter an der Steuereinheit für den Dome herein zu drücken (siehe [hier](#)).
2. Verbindung zwischen der Kuppel und dem Teleskop trennen. Hierfür in *Maxim DL* im **Observatory-Kontrollfenster** auf den **Dome-Tab** gehen und dort die Option **Dome Tracks Scope** deaktivieren.

3. Notschalter wieder herausziehen. Der Dome lässt sich nun wieder mittels der Fernbedienung bedienen.
4. Nun so lange die Azimut-Knöpfe abwechselnd zu betätigen, bis der Dome sich wieder frei bewegt.
5. Zum Schluss die Verbindung zwischen Kuppel und Teleskop wiederherstellen.

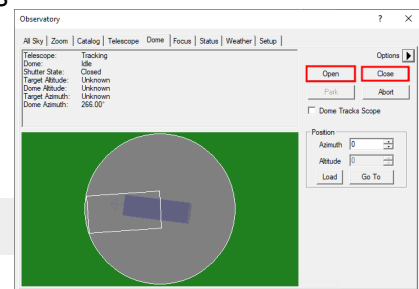
Problembeschreibung: Das Tor oder Horizontklappe des Domes lassen sich nicht mehr schließen.

Lösung 2: In *Maxim DL* im **Observatory-Kontrollfenster** auf den **Dome-Tab** gehen und dort mittels **Open** bzw. **Close** versuchen den Dome noch einmal vollständig zu öffnen und anschließend erneut zu schließen.

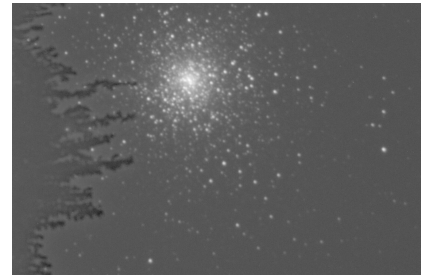
Problembeschreibung: Es kommt zu Eisbildung auf dem CCD-Chip der Kameras (siehe Abbildung rechts).

Aufnahme des Sternhaufen M15 mit der ST-8. An der linken Seite ist deutlich das Eis auf dem CCD-Chip zu erkennen.

Lösung: Da die Kameras nicht evakuiert sind, kann sich Feuchtigkeit im Inneren festsetzen und auf dem gekühlten CCD-Chip gefrieren. Um dies zu verhindern sind die Kameras mit Trockenkartuschen ausgestattet welche die Feuchtigkeit aufnehmen. Eisbildung ist daher ein eindeutiges Zeichen dafür, dass die Trockenkartuschen regeneriert werden müssen (siehe z.B. [hier](#)). Am Beobachtungstag hilft nur abzuwarten bis das Eis auf dem CCD-Chip wieder sublimiert ist, was bei starker Eisbildung bis zu einer Stunde benötigen kann.

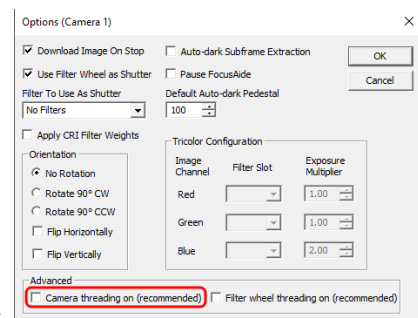
Einstellungen in den Kameraoptionen in *Maxim DL*

Problembeschreibung: Bei dem Versuch zwei SBIG-Kameras simultan mit *Maxim DL* zu koppel führt dazu, dass *Maxim DL* sehr langsam wird, sich aufhängt oder gleich ganz abstürzt.

Lösung: Dies kann daran liegen, das in den Kameraoptionen Camera threading on (recommended) gesetzt ist. Dies Option muss bei den SBIG-Kameras deaktiviert werden. Anschließend sollten sich die Kameras wie gewohnt verbinden und benutzen lassen.

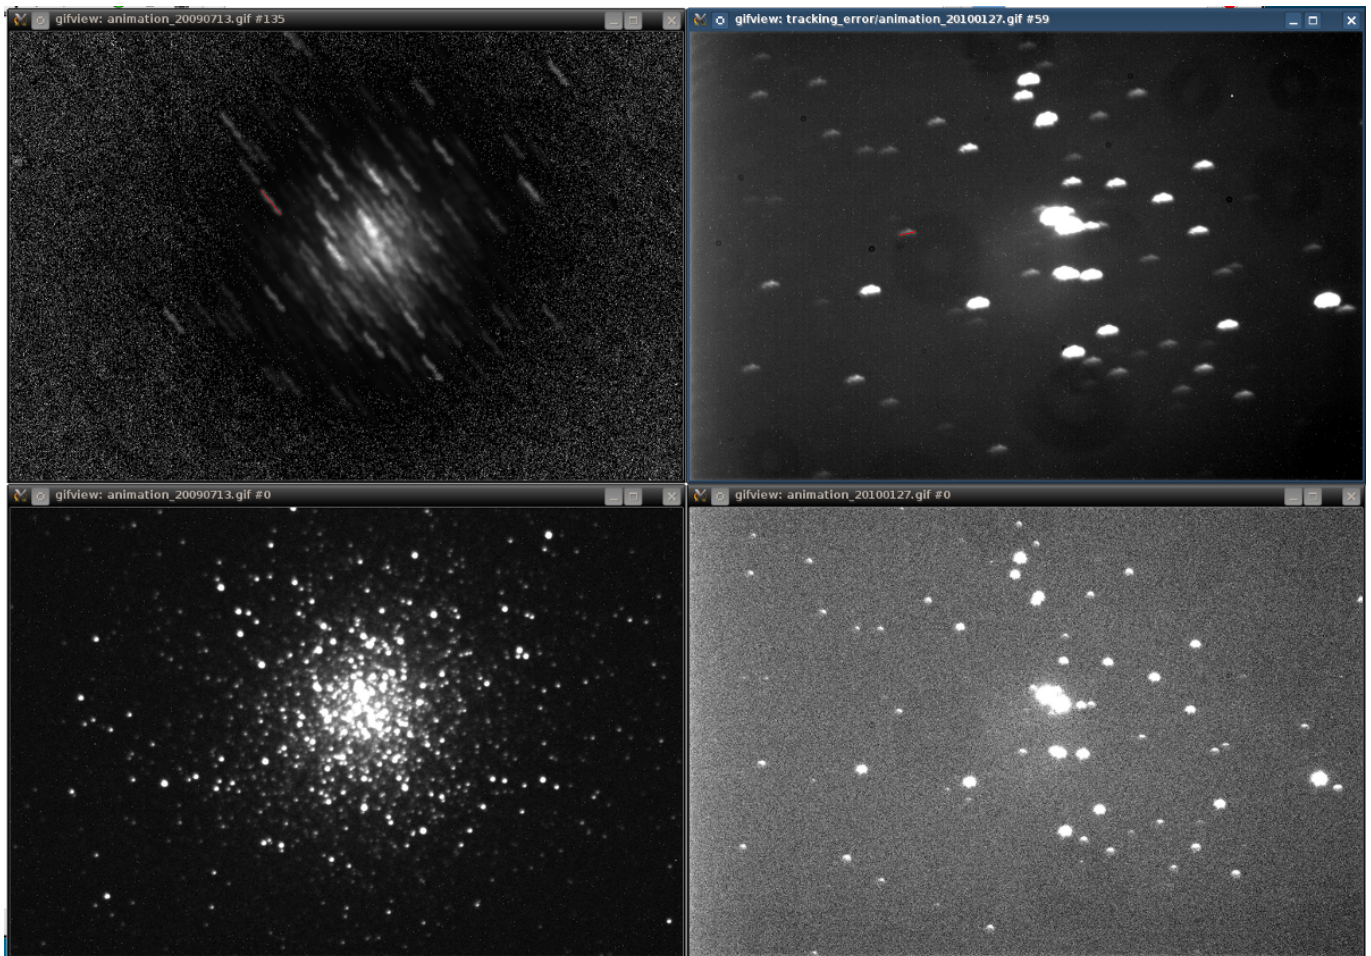
Das folgende Bild illustriert unser Tracking Problem. Zu sehen ist links der Sternhaufen M 13. Die

untere Aufnahme wurde 10s lang belichtet und sieht ganz ordentlich aus. Das Bild darüber ist eine Kombination von 135 Aufnahmen zu je 10s, also nach etwa 35 Minuten, zu sehen. Die Sterne sind deutlich verschmiert und beschreiben eine feine Zickzackbahn (circa 1/2').

Auf der rechten Seite des Bildes sind Aufnahmen zu je 30s eines offenen Sternhaufens zu sehen. Im unteren Panel ist wieder die erste Aufnahme, im oberen eine Kombination aller folgenden zu sehen.
