Bekannte Fehlerquellen und deren Lösung

GM4000 HPS II

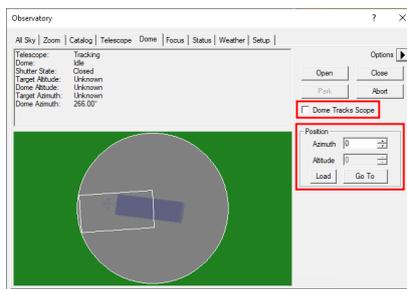
Kuppelwand vs. Teleskop I

Problembeschreibung: Die Kuppelwand verdeckt die Sicht des Teleskops nach außen. Hin und wieder kann es zu Störungen bei der Zusammenarbeit von Teleskop und Kuppel (Dome) kommen, sodass es passieren kann, dass die Kuppelöffnung nicht in Sichtrichtung des Teleskops ist.

Lösung: Anhand eines Magnete kann die Kuppelsteuerung die aktuelle Position der Kuppel bestimmen. Hierfür muss die Kuppel 1-mal durch den Südpunkt gefahren werden:

1. Verbindung zwischen der Kuppel und dem Teleskop trennen. Hierfür in *Maxim DL* im **Observatory-Kontrollfenster** auf den **Dome-Tab** gehen und dort die Option **Dome Tracks Scope** deaktivieren.
2. Anschließend lässt sich die Kuppel mithilfe der Kuppel-Fernbedienung oder in *Maxim DL* wiederum im **Dome-Tab** des **Observatory-Kontrollfenster** mittels der Optionen im Bereich **Positions** herumfahren. Für letzteres muss der gewünschte Zielazimut (Azimuth) gewählt und anschließend auf **Go To** geklickt werden.
3. Zum Schluss die Verbindung zwischen Kuppel und Teleskop wiederherstellen.

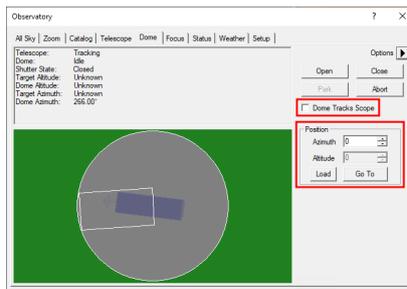
Kuppelwand vs. Teleskop II

Problembeschreibung: Der Motor für den Dome ist zu hören, aber der Dome dreht sich nicht mehr.

1. Den roten Notschalter an der Steuereinheit für den Dome herein zu drücken (siehe [hier](#)).
2. Verbindung zwischen der Kuppel und dem Teleskop trennen. Hierfür in *Maxim DL* im **Observatory-Kontrollfenster** auf den **Dome-Tab** gehen und dort die Option **Dome Tracks Scope** deaktivieren.

3. Notschalter wieder herausziehen. Der Dome lässt sich nun wieder mittels der Fernbedienung bedienen.
4. Nun so lange die Azimut-Knöpfe abwechselnd zu betätigen, bis der Dome sich wieder frei bewegt.
5. Zum Schluss die Verbindung zwischen Kuppel und Teleskop wiederherstellen.

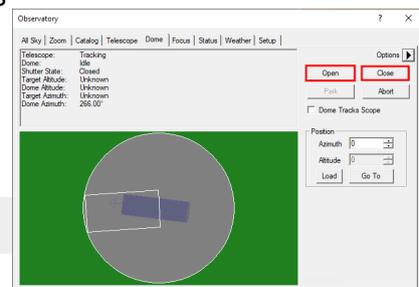
Tor vs. Spalt II

Problembeschreibung: Das Tor oder Horizontklappe des Domes lassen sich nicht mehr schließen.

Lösung 2: In *Maxim DL* im **Observatory-Kontrollfenster** auf den **Dome-Tab** gehen und dort mittels **Open** bzw. **Close** versuchen den Dome noch einmal vollständig zu öffnen und anschließend erneut zu schließen.

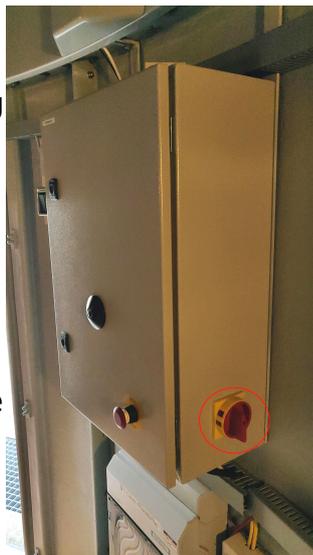
Problembeschreibung: Das Tor und/oder die Klappe lassen sich auch mit den oben beschriebene Methoden nicht mehr in Bewegung setzen, da unter Umständen ein Bauteil kaputt gegangen ist.

Abb. 1:
Kuppelsteuerungskasten - rot: Hauptschalter

Abb. 3: Tormechanik - rot: Rutschkupplungen, grün: Inbusschlüssel, blau: Aufnahme für die Notfallkurbel

Abb. 4:
Rutschkupplung mit Inbusschrauben

Abb. 2:
Klappenhydraulik - rot: Hebel zum Abschalten

Abb. 5: Notfallkurbel

1. Steuerung und Stromversorgung abschalten
 - **Hauptschalter** an der rechten Seite des grauen Kuppelsteuerungskastens **auf OFF** drehen (Abb. 1)
2. Klappe schließen

- **Hebel** (Abb. 2) auf der Oberseite der Klappenhydraulik rechts neben dem Kuppelspalt **nach links in die waagerechte bringen**
 - **Klappe** durch Drücken von außen per Hand **schließen**

3. Tor schließen
 - **Schwarzen Schutzdeckel** über den Rutschkupplungen (rote Kreise in Abb. 3) der Torantrieben **entfernen**
 - **Inbusschlüssel** (grüne Ellipse in Abb. 3) direkt neben der linken Rutschkupplung aus der Halterung **nehmen**

- **Rutschkupplungen** der Torantrieben **freigeben** → hierfür die im Kreis angebrachten **Inbusschrauben lösen** (Abb. 4)
 - **Notfallkurbel** (Abb. 5, befindet sich an der linken Seite des Kuppelspalts) in die Aufnahme rechts daneben (blaue Ellipse in Abb. 3) **stecken**

- **Tor** manuell **zu kurbeln**

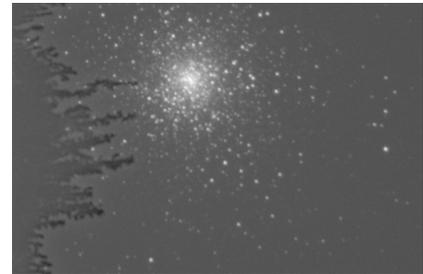
Problembeschreibung: Es kommt zu Eisbildung auf dem CCD-Chip der Kameras (siehe Abbildung rechts).

Aufnahme des Sternhaufen M15 mit der ST-8. An der linken Seite ist deutlich das Eis auf dem CCD-Chip zu erkennen.

Lösung: Da die Kameras nicht evakuiert sind, kann sich Feuchtigkeit im Inneren festsetzen und auf dem gekühlten CCD-Chip gefrieren. Um dies zu verhindern sind die Kameras mit Trockenkartuschen ausgestattet welche die Feuchtigkeit aufnehmen. Eisbildung ist daher ein eindeutiges Zeichen dafür, dass die Trockenkartuschen regeneriert werden müssen (siehe z.B. [hier](#)). Am Beobachtungstag hilft nur abzuwarten bis das Eis auf dem CCD-Chip wieder sublimiert ist, was bei starker Eisbildung bis zu einer Stunde benötigen kann.

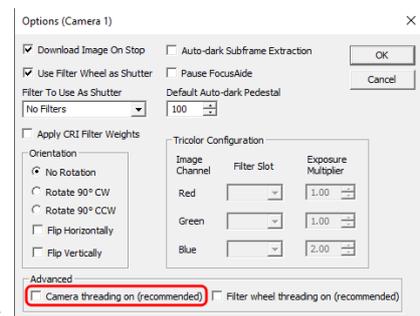
Einstellungen in den Kameraoptionen in *Maxim DL*

Problembeschreibung: Bei dem Versuch zwei SBIG-Kameras simultan mit *Maxim DL* zu koppel führt dazu, dass *Maxim DL* sehr langsam wird, sich aufhängt oder gleich ganz abstürzt.

Lösung: Dies kann daran liegen, das in den Kameraoptionen *Camera threading on (recommended)* gesetzt ist. Dies Option muss bei den SBIG-Kameras deaktiviert werden. Anschließend sollten sich die Kameras wie gewohnt verbinden und benutzen lassen.

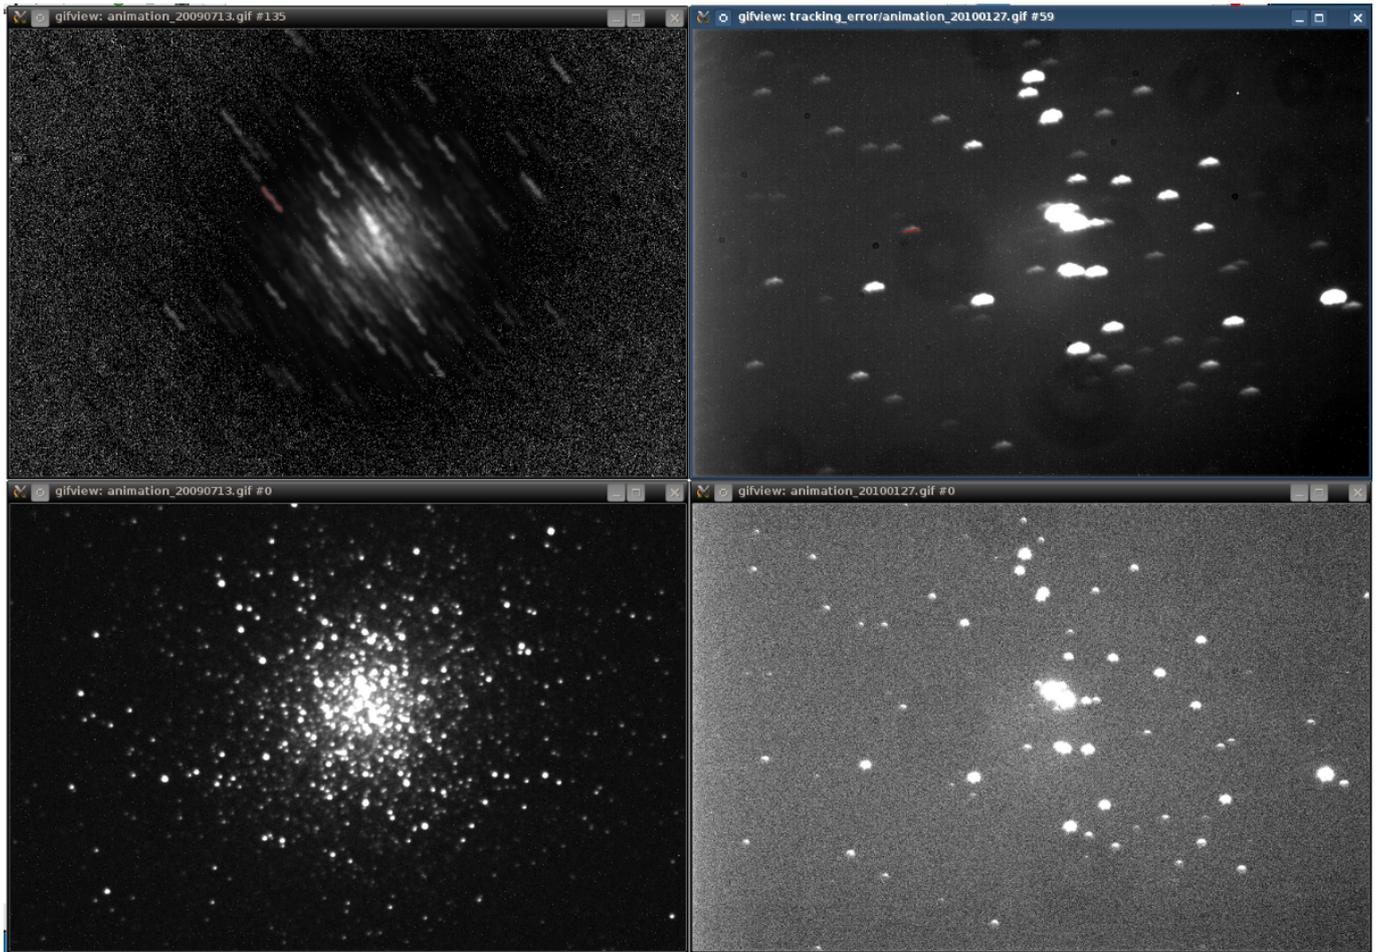
[GM 4000 Montierung: Tracking error](#)

Das folgende Bild illustriert unser Tracking Problem. Zu sehen ist links der Sternhaufen M 13. Die

untere Aufnahme wurde 10s lang belichtet und sieht ganz ordentlich aus. Das Bild darüber ist eine Kombination von 135 Aufnahmen zu je 10s, also nach etwa 35 Minuten, zu sehen. Die Sterne sind deutlich verschmiert und beschreiben eine feine Zickzackbahn (circa 1/2').

Auf der rechten Seite des Bildes sind Aufnahmen zu je 30s eines offenen Sternhaufens zu sehen. Im unteren Panel ist wieder die erste Aufnahme, im oberen eine Kombination aller folgenden zu sehen.
