Bekannte Fehlerquellen und deren Lösung

GM4000 HPS II

<https://polaris.astro.physik.uni-potsdam.de/wiki/> - OST Wiki

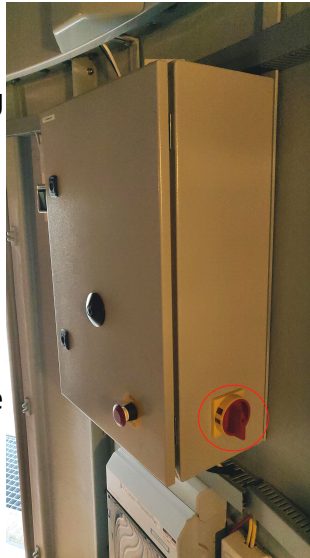
Problembeschreibung: Das Tor und/oder die Klappe lassen sich auch mit den oben beschriebene Methoden nicht mehr in Bewegung setzen, da unter Umständen ein Bauteil kaputt gegangen ist.

Abb. 1:
Kuppelsteuerungskasten - rot: Hauptschalter

Abb. 3: Tormechanik - rot: Rutschkupplungen, grün: Inbusschlüssel, blau: Aufnahme für die Notfallkurbel

Abb. 4:
Rutschkupplung mit Inbusschrauben

Abb. 2:
Klappenhydraulik - rot: Hebel zum Abschalten

Abb. 5: Notfallkurbel

1. Steuerung und Stromversorgung abschalten
 - **Hauptschalter** an der rechten Seite des grauen Kuppelsteuerungskastens **auf OFF** drehen (Abb. 1)
2. Klappe schließen

- **Hebel** (Abb. 2) auf der Oberseite der Klappenhydraulik rechts neben dem Kuppelspalt **nach links in die waagerechte bringen**
 - **Klappe** durch Drücken von außen per Hand **schließen**

3. Tor schließen
 - **Schwarzen Schutzdeckel** über den Rutschkupplungen (rote Kreise in Abb. 3) der Torantrieben **entfernen**
 - **Inbusschlüssel** (grüne Ellipse in Abb. 3) direkt neben der linken Rutschkupplung aus der Halterung **nehmen**

- **Rutschkupplungen** der Torantrieben **freigeben** → hierfür die im Kreis angebrachten **Inbusschrauben lösen** (Abb. 4)
 - **Notfallkurbel** (Abb. 5, befindet sich an der linken Seite des Kuppelspalts) in die Aufnahme rechts daneben (blaue Ellipse in Abb. 3) **stecken**

- **Tor** manuell **zu kurbeln**

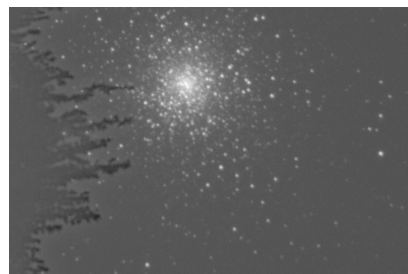
Eis in der Kamera

Problembeschreibung: Es kommt zu Eisbildung auf dem CCD-Chip der Kameras (siehe Abbildung rechts).

Lösung: Da die Kameras nicht evakuiert sind, kann sich Feuchtigkeit im Inneren festsetzen und auf dem gekühlten CCD-Chip gefrieren. Um dies zu verhindern sind die Kameras mit Trockenkartuschen ausgestattet welche die Feuchtigkeit aufnehmen. Eisbildung ist daher ein eindeutiges Zeichen dafür, dass die Trockenkartuschen regeneriert werden müssen (siehe z.B. [hier](#)). Am Beobachtungstag hilft nur abzuwarten bis das Eis auf dem CCD-Chip wieder sublimiert ist, was bei starker Eisbildung bis zu einer Stunde benötigen kann.

Aufnahme des Sternhaufen M15 mit der ST-8. An der linken Seite ist deutlich das Eis auf dem CCD-Chip zu erkennen.

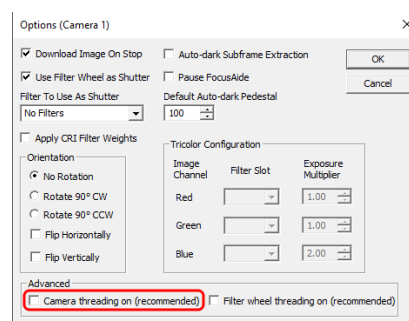
Einstellungen in den Kameraoptionen in *Maxim DL*

Problembeschreibung: Bei dem Versuch zwei SBIG-Kameras simultan mit *Maxim DL* zu koppel führt dazu, dass *Maxim DL* sehr langsam wird, sich aufhängt oder gleich ganz abstürzt.

Lösung: Dies kann daran liegen, das in den Kameraoptionen Camera threading on (recommended) gesetzt ist. Dies Option muss bei den SBIG-Kameras deaktiviert werden. Anschließend sollten sich die Kameras wie gewohnt verbinden und benutzen lassen.

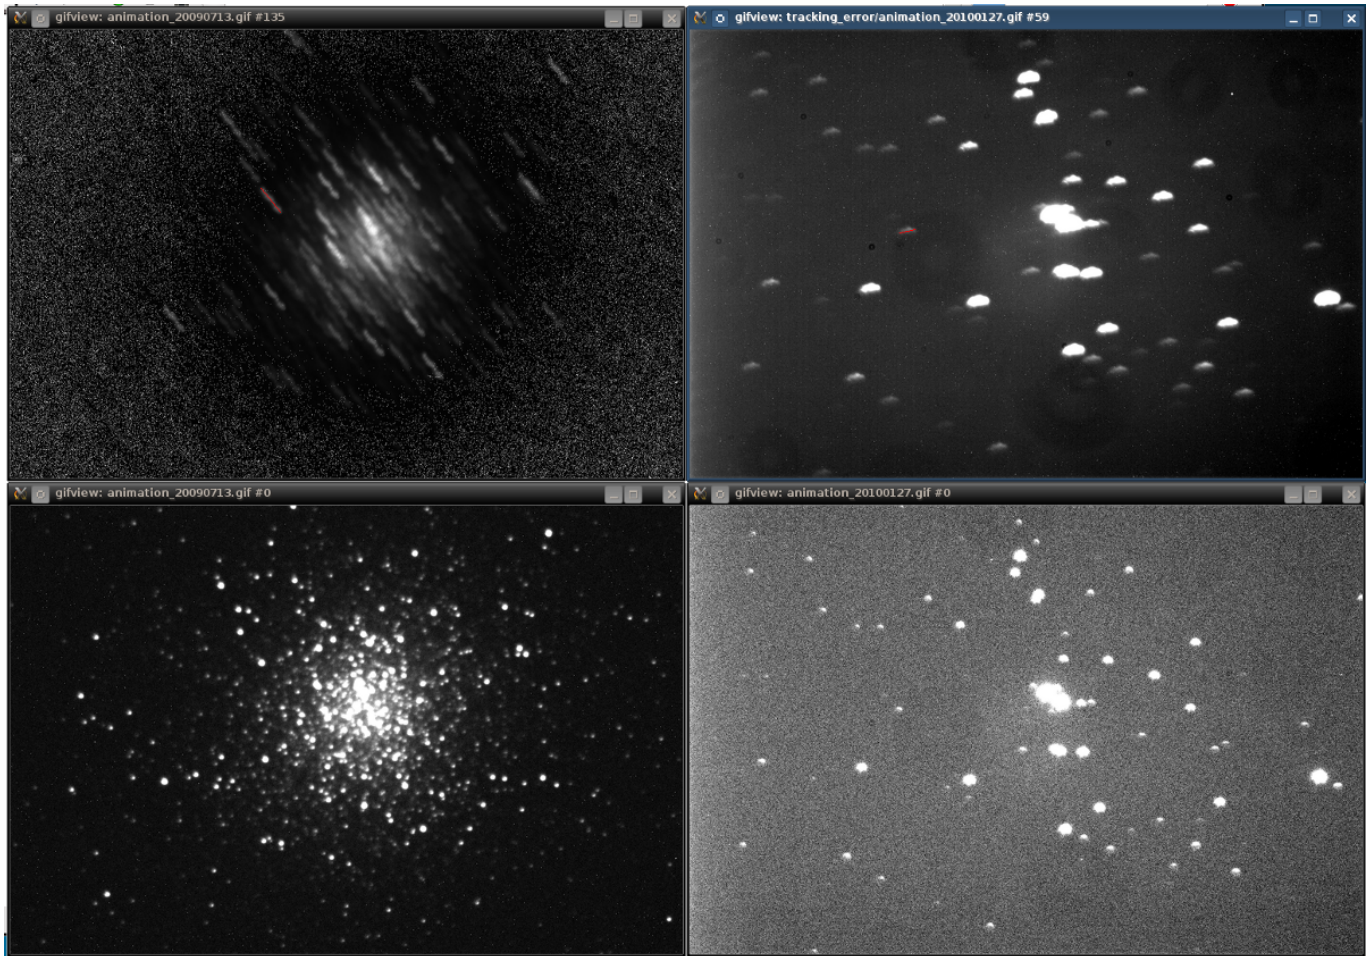
[GM 4000 Montierung: Tracking error](#)

Das folgende Bild illustriert unser Tracking Problem. Zu sehen ist links der Sternhaufen M 13. Die

untere Aufnahme wurde 10s lang belichtet und sieht ganz ordentlich aus. Das Bild darüber ist eine Kombination von 135 Aufnahmen zu je 10s, also nach etwa 35 Minuten, zu sehen. Die Sterne sind deutlich verschmiert und beschreiben eine feine Zickzackbahn (circa 1/2').

Auf der rechten Seite des Bildes sind Aufnahmen zu je 30s eines offenen Sternhaufens zu sehen. Im unteren Panel ist wieder die erste Aufnahme, im oberen eine Kombination aller folgenden zu sehen.
