Bekannte Fehlerquellen und deren Lösung

GM4000 HPS II

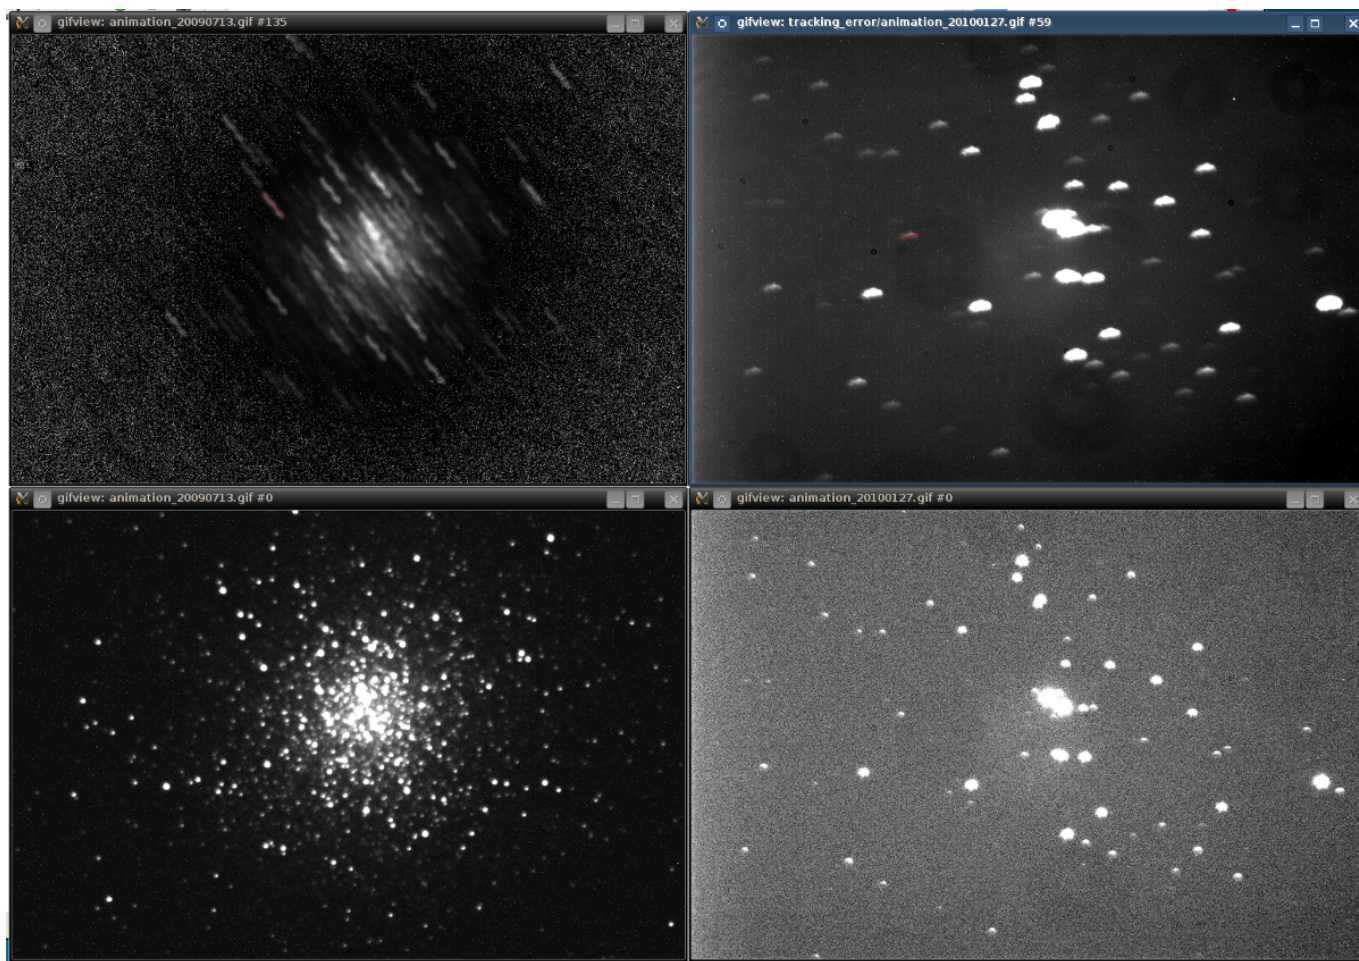
Das folgende Bild illustriert unser Tracking Problem. Zu sehen ist links der Sternhaufen M 13. Die

untere Aufnahme wurde 10s lang belichtet und sieht ganz ordentlich aus. Das Bild darüber ist eine Kombination von 135 Aufnahmen zu je 10s, also nach etwa 35 Minuten, zu sehen. Die Sterne sind deutlich verschmiert und beschreiben eine feine Zickzackbahn (circa 1/2').

Auf der rechten Seite des Bildes sind Aufnahmen zu je 30s eines offenen Sternhaufens zu sehen. Im unteren Panel ist wieder die erste Aufnahme, im oberen eine Kombination aller folgenden zu sehen.
