Bekannte Fehlerquellen und deren Lösung

GM4000 HPS II

<https://polaris.astro.physik.uni-potsdam.de/wiki/> - OST Wiki

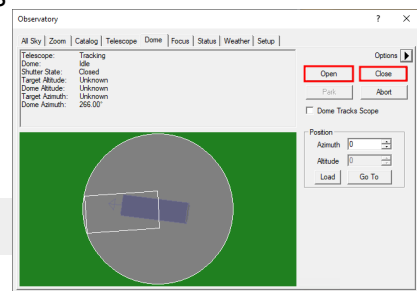
Tor vs. Spalt II

Problembeschreibung: Das Tor oder Horizontklappe des Domes lassen sich nicht mehr schließen.

Lösung 2: In *Maxim DL* im **Observatory-Kontrollfenster** auf den **Dome-Tab** gehen und dort mittels **Open** bzw. **Close** versuchen den Dome noch einmal vollständig zu öffnen und anschließend erneut zu schließen.
