Bekannte Fehlerquellen und deren Lösung

GM4000 HPS II

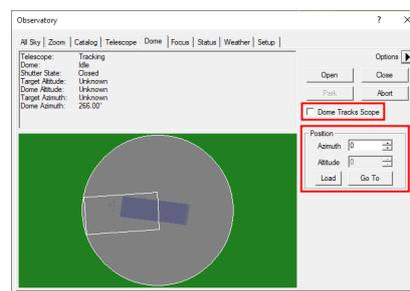
Kuppelwand vs. Teleskop I

Problembeschreibung: Die Kuppelwand verdeckt die Sicht des Teleskops nach außen. Hin und wieder kann es zu Störungen bei der Zusammenarbeit von Teleskop und Kuppel (Dome) kommen, sodass es passieren kann, dass die Kuppelöffnung nicht in Sichtrichtung des Teleskops ist.

Lösung: Anhand eines Magnete kann die Kuppelsteuerung die aktuelle Position der Kuppel bestimmen. Hierfür muss die Kuppel 1-mal durch den Südpunkt gefahren werden:

1. Verbindung zwischen der Kuppel und dem Teleskop trennen. Hierfür in *Maxim DL* im **Observatory-Kontrollfenster** auf den **Dome-Tab** gehen und dort die Option **Dome Tracks Scope** deaktivieren.
2. Anschließend lässt sich die Kuppel mithilfe der Kuppel-Fernbedienung oder in *Maxim DL* wiederum im **Dome-Tab** des **Observatory-Kontrollfenster** mittels der Optionen im Bereich **Positions** herumfahren. Für letzteres muss der gewünschte Zielazimut (Azimuth) gewählt und anschließend auf **Go To** geklickt werden.
3. Zum Schluss die Verbindung zwischen Kuppel und Teleskop wiederherstellen.

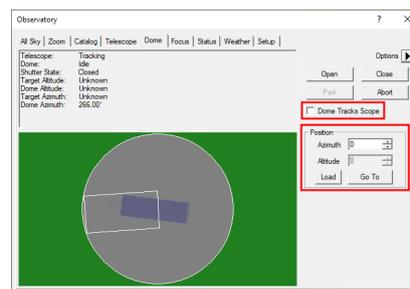
Kuppelwand vs. Teleskop II

Problembeschreibung: Der Motor für den Dome ist zu hören, aber der Dome dreht sich nicht mehr.

1. Den roten Notschalter an der Steuereinheit für den Dome herein zu drücken (siehe [hier](#)).
2. Verbindung zwischen der Kuppel und dem Teleskop trennen. Hierfür in *Maxim DL* im **Observatory-Kontrollfenster** auf den **Dome-Tab** gehen und dort die Option **Dome Tracks Scope** deaktivieren.

3. Notschalter wieder herausziehen. Der Dome lässt sich nun wieder mittels der Fernbedienung bedienen.
4. Nun so lange die Azimut-Knöpfe abwechselnd zu betätigen, bis der Dome sich wieder frei bewegt.
5. Zum Schluss die Verbindung zwischen Kuppel und Teleskop wiederherstellen.

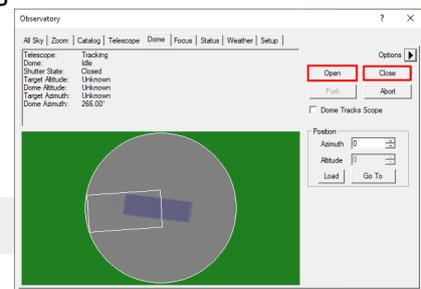
Tor vs. Spalt II

Problembeschreibung: Das Tor oder Horizontklappe des Domes lassen sich nicht mehr schließen.

Lösung 2: In *Maxim DL* im **Observatory-Kontrollfenster** auf den **Dome-Tab** gehen und dort mittels **Open** bzw. **Close** versuchen den Dome noch einmal vollständig zu öffnen und anschließend erneut zu schließen.

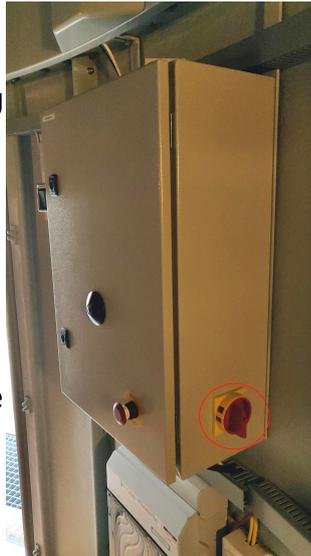
Problembeschreibung: Das Tor und/oder die Klappe lassen sich auch mit den oben beschriebene Methoden nicht mehr in Bewegung setzen, da unter Umständen ein Bauteil kaputt gegangen ist.

Abb. 1:
Kuppelsteuerungskasten - rot: Hauptschalter

Abb. 3: Tormechanik - rot: Rutschkupplungen, grün: Inbusschlüssel, blau: Aufnahme für die Notfallkurbel

Abb. 4:
Rutschkupplung mit Inbusschrauben

Abb. 2:
Klappenhydraulik - rot: Hebel zum Abschalten

Abb. 5: Notfallkurbel

1. Steuerung und Stromversorgung abschalten
 - **Hauptschalter** an der rechten Seite des grauen Kuppelsteuerungskastens **auf OFF** drehen (Abb. 1)
2. Klappe schließen

- **Hebel** (Abb. 2) auf der Oberseite der Klappenhydraulik rechts neben dem Kuppelspalt **nach links in die waagerechte bringen**
 - **Klappe** durch Drücken von außen per Hand **schließen**

3. Tor schließen
 - **Schwarzen Schutzdeckel** über den Rutschkupplungen (rote Kreise in Abb. 3) der Torantrieben **entfernen**
 - **Inbusschlüssel** (grüne Ellipse in Abb. 3) direkt neben der linken Rutschkupplung aus der Halterung **nehmen**

- **Rutschkupplungen** der Torantrieben **freigeben** → hierfür die im Kreis angebrachten **Inbusschrauben lösen** (Abb. 4)
 - **Notfallkurbel** (Abb. 5, befindet sich an der linken Seite des Kuppelspalts) in die Aufnahme rechts daneben (blaue Ellipse in Abb. 3) **stecken**

- **Tor** manuell **zu kurbeln**

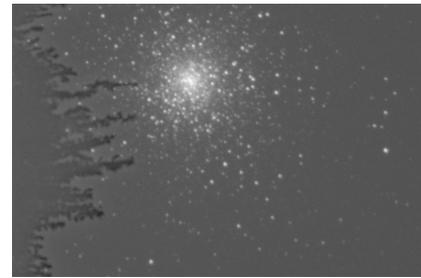
Problembeschreibung: Es kommt zu Eisbildung auf dem CCD-Chip der Kameras (siehe Abbildung rechts).

Aufnahme des Sternhaufen M15 mit der ST-8. An der linken Seite ist deutlich das Eis auf dem CCD-Chip zu erkennen.

Lösung: Da die Kameras nicht evakuiert sind, kann sich Feuchtigkeit im Inneren festsetzen und auf dem gekühlten CCD-Chip gefrieren. Um dies zu verhindern sind die Kameras mit Trockenkartuschen ausgestattet welche die Feuchtigkeit aufnehmen. Eisbildung ist daher ein eindeutiges Zeichen dafür, dass die Trockenkartuschen regeneriert werden müssen (siehe z.B. [hier](#)). Am Beobachtungstag hilft nur abzuwarten bis das Eis auf dem CCD-Chip wieder sublimiert ist, was bei starker Eisbildung bis zu einer Stunde benötigen kann.

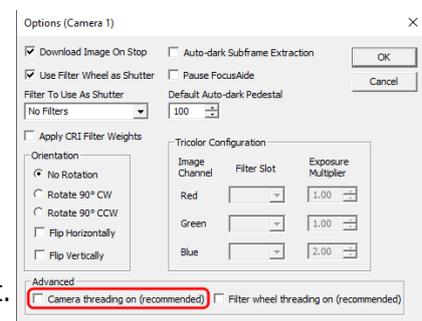
Einstellungen in den Kameraoptionen in *Maxim DL*

Problembeschreibung: Bei dem Versuch zwei SBIG-Kameras simultan mit *Maxim DL* zu koppeln führt dazu, dass *Maxim DL* sehr langsam wird, sich aufhängt oder gleich ganz abstürzt.

Lösung: Dies kann daran liegen, das in den Kameraoptionen Camera threading on (recommended) gesetzt ist. Dies Option muss bei den SBIG-Kameras deaktiviert werden. Anschließend sollten sich die Kameras wie gewohnt verbinden und benutzen lassen.

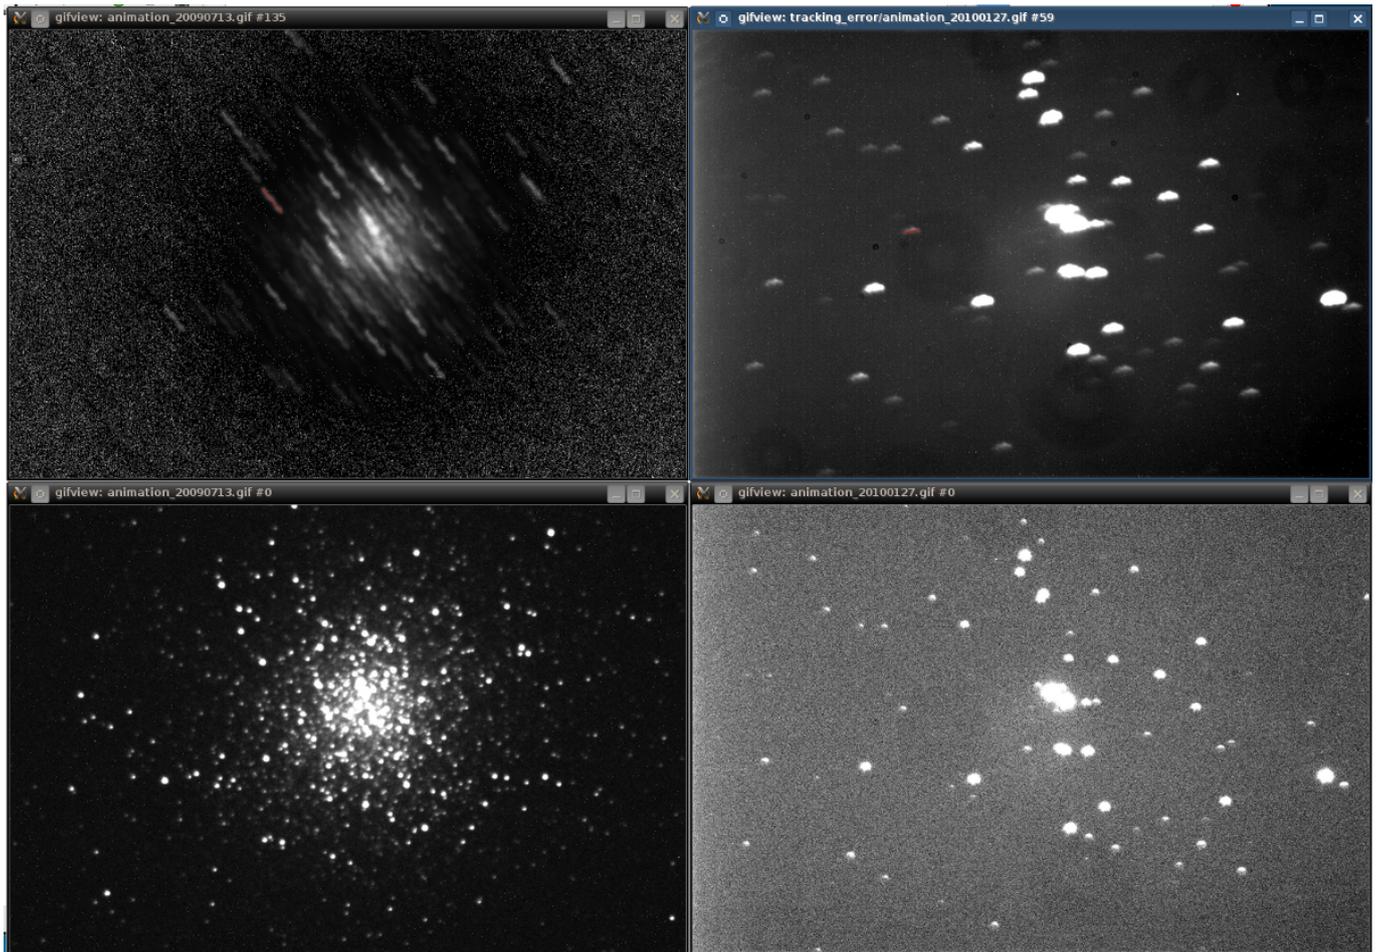
[GM 4000 Montierung: Tracking error](#)

Das folgende Bild illustriert unser Tracking Problem. Zu sehen ist links der Sternhaufen M 13. Die untere Aufnahme wurde 10s lang belichtet und sieht ganz ordentlich aus. Das Bild darüber ist eine Kombination von 135 Aufnahmen zu je 10s, also nach etwa 35 Minuten, zu sehen. Die Sterne sind deutlich verschmiert und beschreiben eine feine Zickzackbahn (circa 1/2').

Auf der rechten Seite des Bildes sind Aufnahmen zu je 30s eines offenen Sternhaufens zu sehen. Im unteren Panel ist wieder die erste Aufnahme, im oberen eine Kombination aller folgenden zu sehen.

Anmerkung: Die Aufnahmen sind mit einer ST-8 aufgenommen und sind hier nicht vollständig reduziert.
