Bekannte Fehlerquellen und deren Lösung

GM4000 HPS II

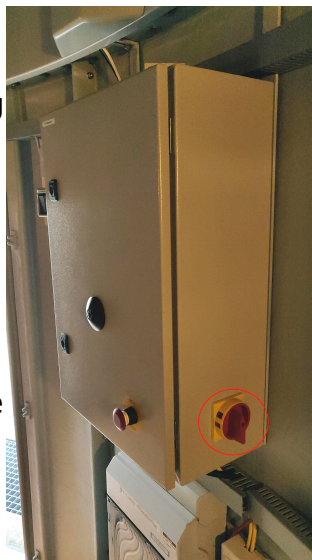
Abb. 1:
Kuppelsteuerungskasten - rot: Hauptschalter

Problembeschreibung: Das Tor und/oder die Klappe lassen sich auch mit den oben beschriebene Methoden nicht mehr in Bewegung setzen, da unter Umständen ein Bauteil kaputt gegangen ist.

1. Steuerung und Stromversorgung abschalten
 - **Hauptschalter** an der rechten Seite des grauen Kuppelsteuerungskastens **auf OFF** drehen (Abb. 1)
2. Klappe schließen

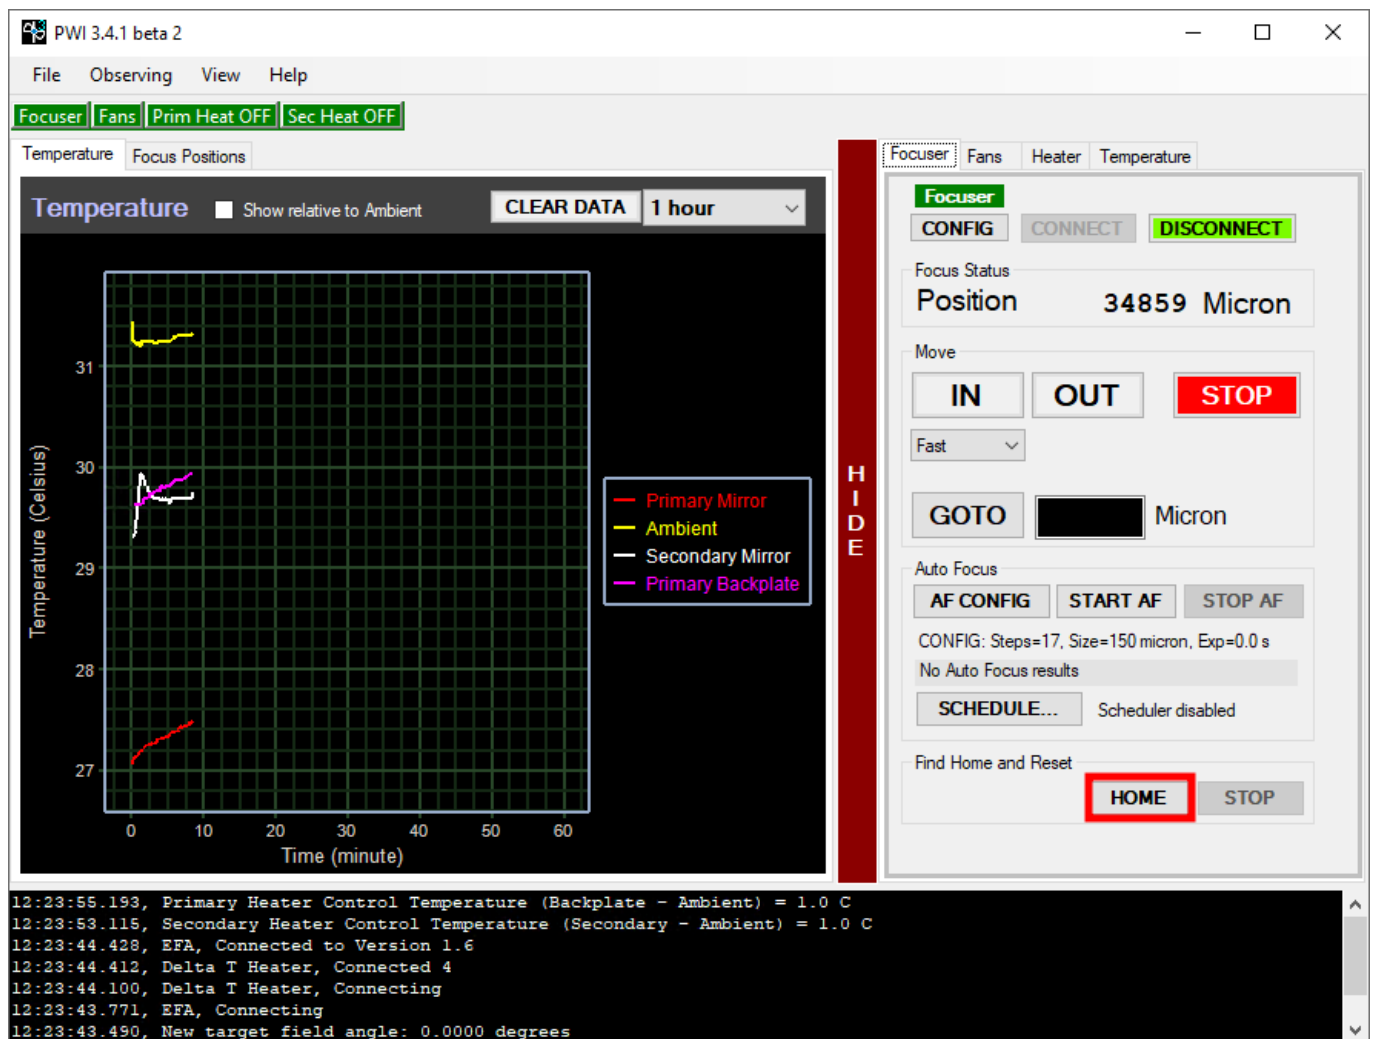
Problembeschreibung: PW13 zeigt deutlich negative Positionserter beim hereinfahren an bzw. der Fokuser läuft im positiven Bereich (beim herausfahren) nicht bis zu den maximalen ~35000 μ .

Lösung: Der Fokuser hat sich "verschluckt" und der Encoder liefert falsche Werte. Dies lässt sich beheben, indem in PWI3 im Focuser-Tab unter Find Home and Reset auf Home (siehe Bild) und dann auf YES geklickt wird. Hierdurch wird der Fokuser resettet und die Home-Position neu initialisiert, wodurch der normale Fokussierbereich wieder hergestellt wird.

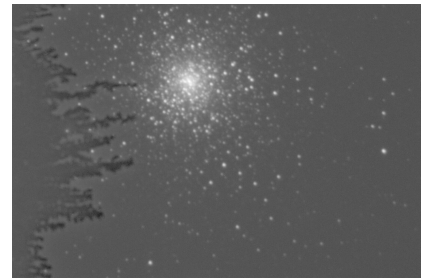
Problembeschreibung: Es kommt zu Eisbildung auf dem CCD-Chip der Kameras (siehe Abbildung rechts).

Aufnahme des Sternhaufen M15 mit der ST-8. An der linken Seite ist deutlich das Eis auf dem CCD-Chip zu erkennen.

Lösung: Da die Kameras nicht evakuiert sind, kann sich Feuchtigkeit im Inneren festsetzen und auf dem gekühlten CCD-Chip gefrieren. Um dies zu verhindern sind die Kameras mit Trockenkartuschen ausgestattet welche die Feuchtigkeit aufnehmen. Eisbildung ist daher ein eindeutiges Zeichen dafür, dass die Trockenkartuschen regeneriert werden müssen (siehe z.B. [hier](#)). Am Beobachtungstag hilft nur abzuwarten bis das Eis auf dem CCD-Chip wieder sublimiert ist, was bei starker Eisbildung bis zu einer Stunde benötigen kann.

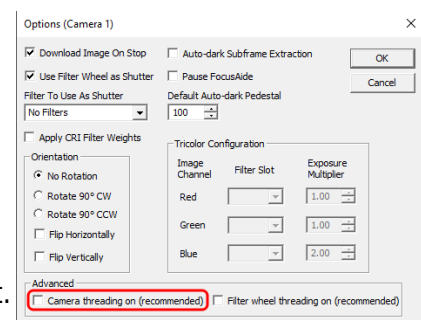
Einstellungen in den Kameraoptionen in *Maxim DL*

Problembeschreibung: Bei dem Versuch zwei SBIG-Kameras simultan mit *Maxim DL* zu koppeln führt dazu, dass *Maxim DL* sehr langsam wird, sich aufhängt oder gleich ganz abstürzt.

Lösung: Dies kann daran liegen, das in den Kameraoptionen Camera threading on (recommended) gesetzt ist. Dies Option muss bei den SBIG-Kameras deaktiviert werden. Anschließend sollten sich die Kameras wie gewohnt verbinden und benutzen lassen.
