Bekannte Fehlerquellen und deren Lösung

GM4000 HPS II

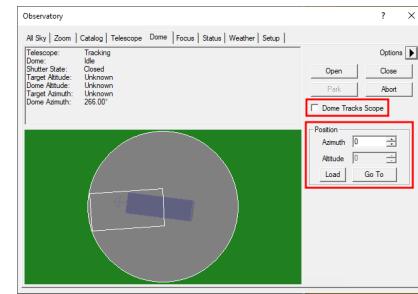
Kuppelwand vs. Teleskop I

Problembeschreibung: Die Kuppelwand verdeckt die Sicht des Teleskops nach außen. Hin und wieder kann es zu Störungen bei der Zusammenarbeit von Teleskop und Kuppel (Dome) kommen, sodass es passieren kann, dass die Kuppelöffnung nicht in Sichtrichtung des Teleskops ist.

Lösung: Anhand eines Magnete kann die Kuppelsteuerung die aktuelle Position der Kuppel bestimmen. Hierfür muss die Kuppel 1-mal durch den Südpunkt gefahren werden:

1. Verbindung zwischen der Kuppel und dem Teleskop trennen. Hierfür in **Maxim DL** im **Observatory-Kontrollfenster** auf den **Dome-Tab** gehen und dort die Option Dome Tracks Scope deaktivieren.
2. Anschließend lässt sich die Kuppel mithilfe der Kuppel-Fernbedienung oder in **Maxim DL** wiederum im **Dome-Tab** des **Observatory-Kontrollfenster** mittels der Optionen im Bereich Postions herumfahren. Für letzteres muss der gewünschte Zielazimut (Azimuth) gewählt und anschließend auf Go To geklickt werden.
3. Zum Schluss die Verbindung zwischen Kuppel und Teleskop wiederherstellen.

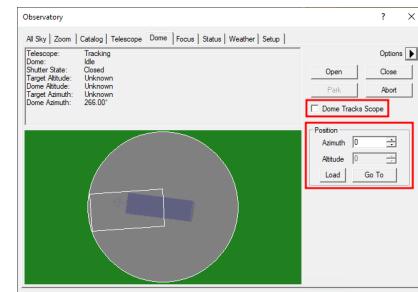
Kuppelwand vs. Teleskop II

Problembeschreibung: Der Motor für den Dome ist zu hören, aber der Dome dreht sich nicht mehr.

1. Den roten Notschalter an der Steuereinheit für den Dome herein zu drücken (siehe [hier](#)).
2. Verbindung zwischen der Kuppel und dem Teleskop trennen. Hierfür in **Maxim DL** im **Observatory-Kontrollfenster** auf den **Dome-Tab** gehen und dort die Option Dome Tracks Scope deaktivieren.

3. Notschalter wieder herausziehen. Der Dome lässt sich nun wieder mittels der Fernbedienung bedienen.
4. Nun so lange die Azimut-Knöpfe abwechselnd zu betätigen, bis der Dome sich wieder frei bewegt.
5. Zum Schluss die Verbindung zwischen Kuppel und Teleskop wiederherstellen.

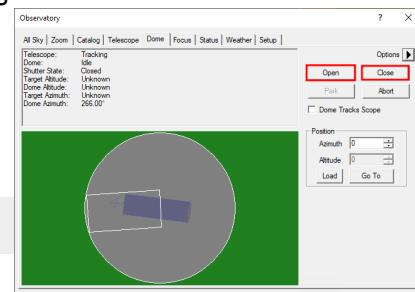
Tor vs. Spalt II

Problembeschreibung: Das Tor oder Horizontklappe des Domes lassen sich nicht mehr schließen.

Lösung 1: Auf dem Hand-Terminal den Befehl zum vollständigen Schließen des Domes verwenden:

MENU - Settings - Dome - Close Shutter

Danach sollten sich Tor und Klappe wieder ordnungsgemäß mittels Fernbedienung öffnen und schließen lassen.

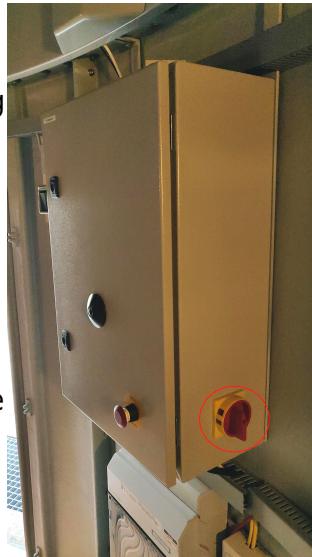
Abb. 1:
Kuppelsteuerungskasten - rot: Hauptschalter

Tor und/oder Klappe lassen sich gar nicht mehr bewegen

Problembeschreibung: Das Tor und/oder die Klappe lassen sich auch mit den oben beschriebene Methoden nicht mehr in Bewegung setzen, da unter Umständen ein Bauteil kaputt gegangen ist.

1. Steuerung und Stromversorgung abschalten
 - **Hauptschalter** an der rechten Seite des grauen Kuppelsteuerungskastens **auf OFF** drehen (Abb. 1)
2. Klappe schließen

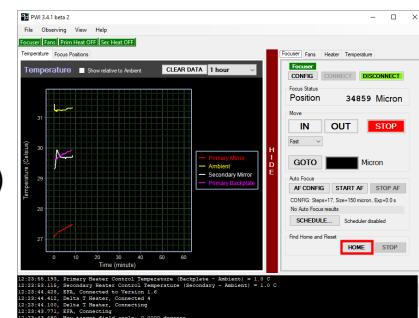
Fokuser des CDK20 läuft nicht die komplette Range von $\sim 35000\mu$

Problembeschreibung: PWI3 zeigt deutlich negative Positionserre beim hereinfahren an bzw. der Fokuser läuft im positiven Bereich (beim herausfahren) nicht bis zu den maximalen

~35000μ.

Lösung: Der Fokuser hat sich "verschluckt" und der Encoder liefert falsche Werte. Dies lässt sich beheben, in dem in PWI3 im Focuser-Tab unter Find Home and Reset auf Home (siehe Bild) und dann auf YES geklickt wird. Hierdurch wird der Fokuser resettet und die Home-Position neu initialisiert, wodurch der normale Fokussierbereich wieder hergestellt wird.

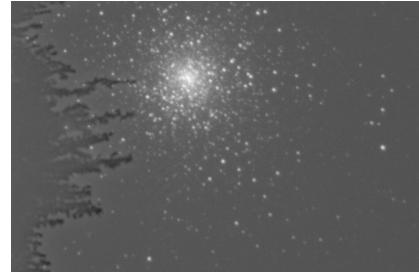
Problembeschreibung: Es kommt zu Eisbildung auf dem CCD-Chip der Kameras (siehe Abbildung rechts).

Aufnahme des Sternhaufen M15 mit der ST-8. An der linken Seite ist deutlich das Eis auf dem CCD-Chip zu erkennen.

Lösung: Da die Kameras nicht evakuiert sind, kann sich Feuchtigkeit im Inneren festsetzen und auf dem gekühlten CCD-Chip gefrieren. Um dies zu verhindern sind die Kameras mit Trockenkartuschen ausgestattet welche die Feuchtigkeit aufnehmen. Eisbildung ist daher ein eindeutiges Zeichen dafür, dass die Trockenkartuschen regeneriert werden müssen (siehe z.B. [hier](#)). Am Beobachtungstag hilft nur abzuwarten bis das Eis auf dem CCD-Chip wieder sublimiert ist, was bei starker Eisbildung bis zu einer Stunde benötigen kann.

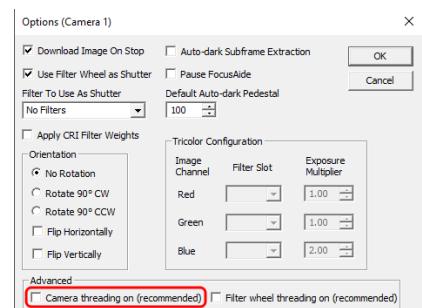
Einstellungen in den Kameraoptionen in *Maxim DL*

Problembeschreibung: Bei dem Versuch zwei SBIG-Kameras simultan mit *Maxim DL* zu koppeln führt dazu, dass *Maxim DL* sehr langsam wird, sich aufhängt oder gleich ganz abstürzt.

Lösung: Dies kann daran liegen, dass in den Kameraoptionen *Camera threading on* (recommended) gesetzt ist. Diese Option muss bei den SBIG-Kameras deaktiviert werden. Anschließend sollten sich die Kameras wie gewohnt verbinden und benutzen lassen.

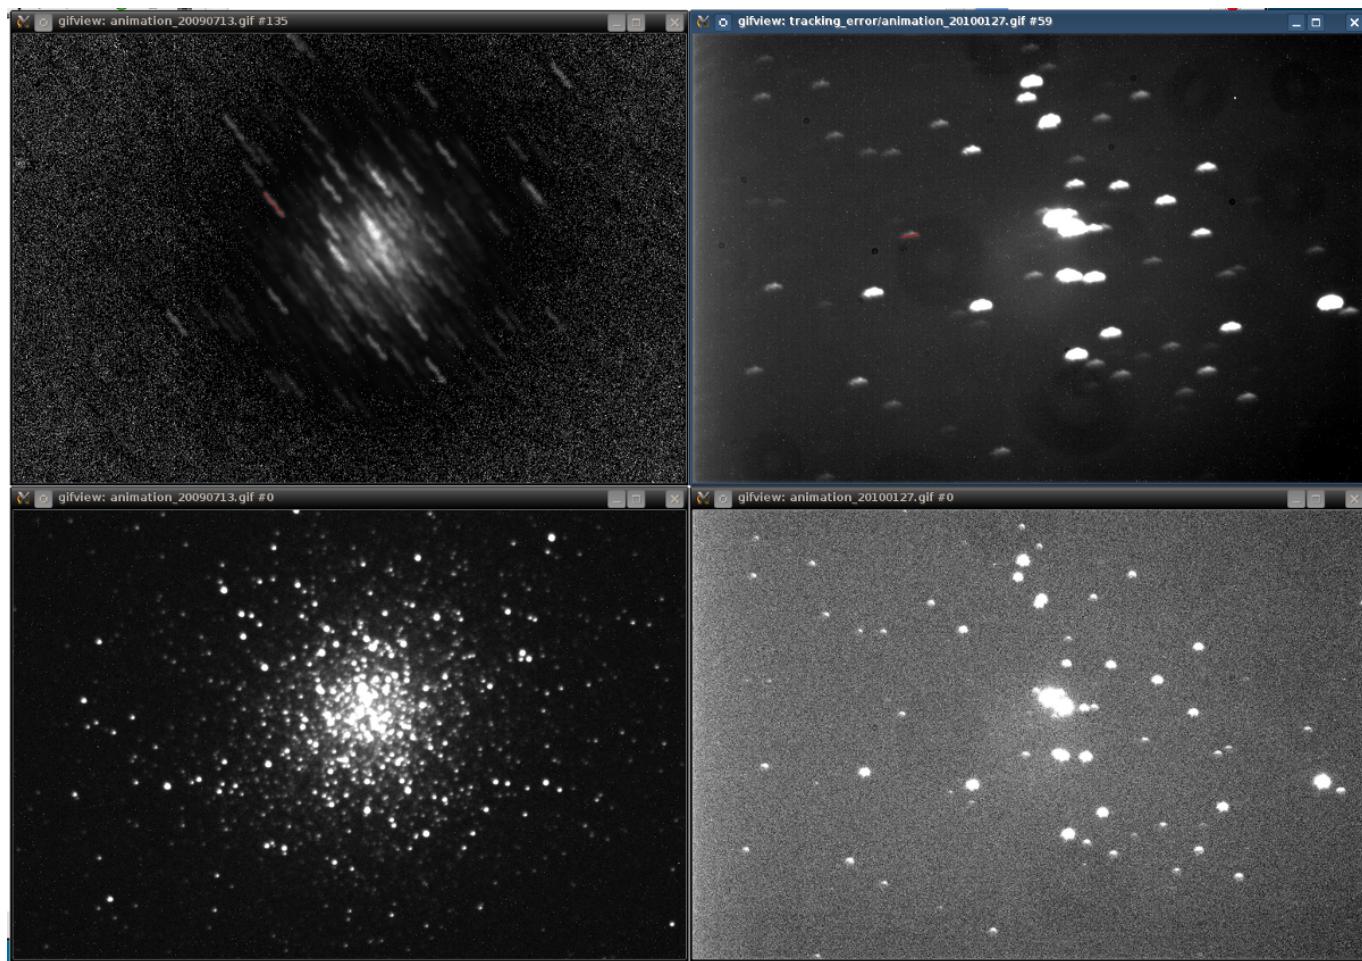
GM 4000 Montierung: Tracking error

Das folgende Bild illustriert unser Tracking Problem. Zu sehen ist links der Sternhaufen M 13. Die untere Aufnahme wurde 10s lang belichtet und sieht ganz ordentlich aus. Das Bild darüber ist eine Kombination von 135 Aufnahmen zu je 10s, also nach etwa 35 Minuten, zu sehen. Die Sterne sind deutlich verschmiert und beschreiben eine feine Zickzackbahn (circa 1/2').

Auf der rechten Seite des Bildes sind Aufnahmen zu je 30s eines offenen Sternhaufens zu sehen. Im unteren Panel ist wieder die erste Aufnahme, im oberen eine Kombination aller folgenden zu sehen.

Anmerkung: Die Aufnahmen sind mit einer ST-8 aufgenommen und sind hier nicht vollständig reduziert.
