Bekannte Fehlerquellen und deren Lösung

GM4000 HPS II

<https://polaris.astro.physik.uni-potsdam.de/wiki/> - **OST Wiki**

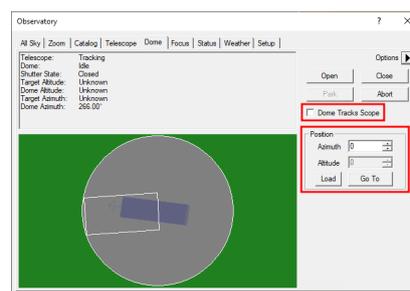
Kuppelwand vs. Teleskop I

Problembeschreibung: Die Kuppelwand verdeckt die Sicht des Teleskops nach außen. Hin und wieder kann es zu Störungen bei der Zusammenarbeit von Teleskop und Kuppel (Dome) kommen, sodass es passieren kann, dass die Kuppelöffnung nicht in Sichtrichtung des Teleskops ist.

Lösung: Anhand eines Magnete kann die Kuppelsteuerung die aktuelle Position der Kuppel bestimmen. Hierfür muss die Kuppel 1-mal durch den Südpunkt gefahren werden:

1. Verbindung zwischen der Kuppel und dem Teleskop trennen. Hierfür in *Maxim DL* im **Observatory-Kontrollfenster** auf den **Dome-Tab** gehen und dort die Option **Dome Tracks Scope** deaktivieren.
2. Anschließend lässt sich die Kuppel mithilfe der Kuppel-Fernbedienung oder in *Maxim DL* wiederum im **Dome-Tab** des **Observatory-Kontrollfenster** mittels der Optionen im Bereich **Positions** herumfahren. Für letzteres muss der gewünschte Zielazimut (Azimuth) gewählt und anschließend auf **Go To** geklickt werden.
3. Zum Schluss die Verbindung zwischen Kuppel und Teleskop wiederherstellen.

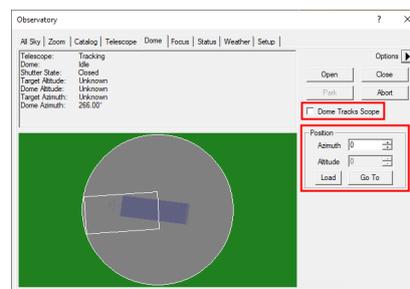
Kuppelwand vs. Teleskop II

Problembeschreibung: Der Motor für den Dome ist zu hören, aber der Dome dreht sich nicht mehr.

1. Den roten Notschalter an der Steuereinheit für den Dome herein zu drücken (siehe [hier](#)).
2. Verbindung zwischen der Kuppel und dem Teleskop trennen. Hierfür in *Maxim DL* im **Observatory-Kontrollfenster** auf den **Dome-Tab** gehen und dort die Option **Dome Tracks Scope** deaktivieren.
3. Notschalter wieder herausziehen. Der Dome lässt sich nun

wieder mittels der Fernbedienung bedienen.

4. Nun so lange die Azimut-Knöpfe abwechselnd zu betätigen, bis der Dome sich wieder frei bewegt.
5. Zum Schluss die Verbindung zwischen Kuppel und Teleskop wiederherstellen.

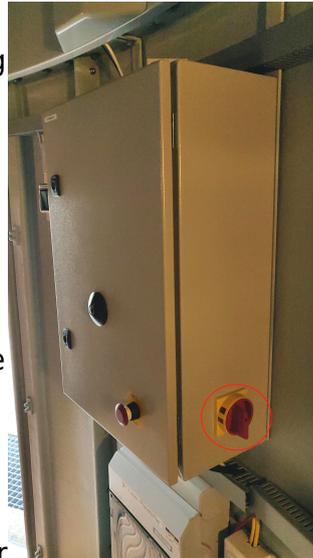
Tor und/oder Klappe lassen sich gar nicht mehr bewegen

Problembeschreibung: Das Tor und/oder die

Klappe lassen sich auch mit den oben beschriebene Methoden nicht mehr in Bewegung setzen, da unter Umständen ein Bauteil kaputt gegangen ist.

Abb. 1:
Kuppelsteuerungskasten - rot: Hauptschalter

Abb. 3: Tormechanik - rot: Rutschkupplungen, grün: Inbusschlüssel, blau: Aufnahme für die Notfallkurbel

Abb. 4:
Rutschkupplung mit Inbusschrauben

Abb. 2:
Klappenhydraulik - rot: Hebel zum Abschalten

Abb. 5: Notfallkurbel

1. Steuerung und Stromversorgung abschalten
 - **Hauptschalter** an der rechten Seite des grauen Kuppelsteuerungskastens **auf OFF** drehen (Abb. 1)
2. Klappe schließen

- **Hebel** (Abb. 2) auf der Oberseite der Klappenhydraulik rechts neben dem Kuppelspalt **nach links in die waagerechte bringen**
 - **Klappe** durch Drücken von außen per Hand **schließen**

3. Tor schließen
 - **Schwarzen Schutzdeckel** über den Rutschkupplungen (rote Kreise in Abb. 3) der Torantrieben **entfernen**
 - **Inbusschlüssel** (grüne Ellipse in Abb. 3) direkt neben der linken Rutschkupplung aus der Halterung **nehmen**

- **Rutschkupplungen** der Torantrieben **freigeben** → hierfür die im Kreis angebrachten **Inbusschrauben lösen** (Abb. 4)
 - **Notfallkurbel** (Abb. 5, befindet sich an der linken Seite des Kuppelspalts) in die Aufnahme rechts daneben (blaue Ellipse in Abb. 3) **stecken**

- **Tor** manuell **zu kurbeln**

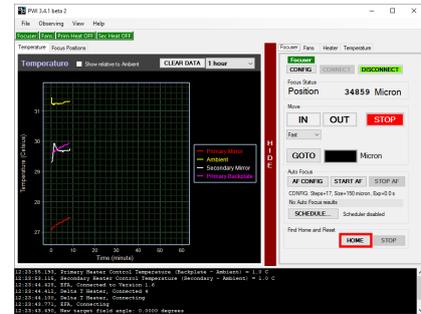
Fokuser des CDK20 läuft nicht die komplette Range von ~35000μ

Problembeschreibung: PW13 zeigt deutlich negative Positionierte beim hereinfahren an bzw. der Fokuser läuft im positiven Bereich (beim herausfahren) nicht bis zu den maximalen ~35000μ.

Lösung: Der Fokuser hat sich "verschluckt" und der Encoder

liefert falsche Werte. Dies lässt sich beheben, in dem in PWI3 im Focuser-Tab unter Find Home and Reset auf Home (siehe Bild) und dann auf YES geklickt wird. Hierdurch wird der Fokuser resettet und die Home-Position neu initialisiert, wodurch der normale Fokussierbereich wieder hergestellt wird.

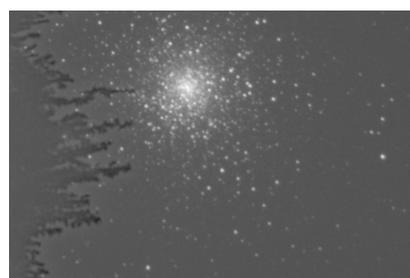
Eis in der Kamera

Problembeschreibung: Es kommt zu Eisbildung auf dem CCD-Chip der Kameras (siehe Abbildung rechts).

Aufnahme des Sternhaufen M15 mit der ST-8. An der linken Seite ist deutlich das Eis auf dem CCD-Chip zu erkennen.

Lösung: Da die Kameras nicht evakuiert sind, kann sich Feuchtigkeit im Inneren festsetzen und auf dem gekühlten CCD-Chip gefrieren. Um dies zu verhindern sind die Kameras mit Trockenkartuschen ausgestattet welche die Feuchtigkeit aufnehmen. Eisbildung ist daher ein eindeutiges Zeichen dafür, dass die Trockenkartuschen regeneriert werden müssen (siehe z.B. [hier](#)). Am Beobachtungstag hilft nur abzuwarten bis das Eis auf dem CCD-Chip wieder sublimiert ist, was bei starker Eisbildung bis zu einer Stunde benötigen kann.

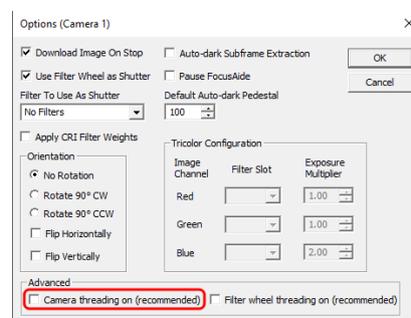
Einstellungen in den Kameraoptionen in Maxim DL

Problembeschreibung: Bei dem Versuch zwei SBIG-Kameras simultan mit *Maxim DL* zu koppeln führt dazu, dass *Maxim DL* sehr langsam wird, sich aufhängt oder gleich ganz abstürzt.

Lösung: Dies kann daran liegen, dass in den Kameraoptionen *Camera threading on (recommended)* gesetzt ist. Diese Option muss bei den SBIG-Kameras deaktiviert werden. Anschließend sollten sich die Kameras wie gewohnt verbinden und benutzen lassen.

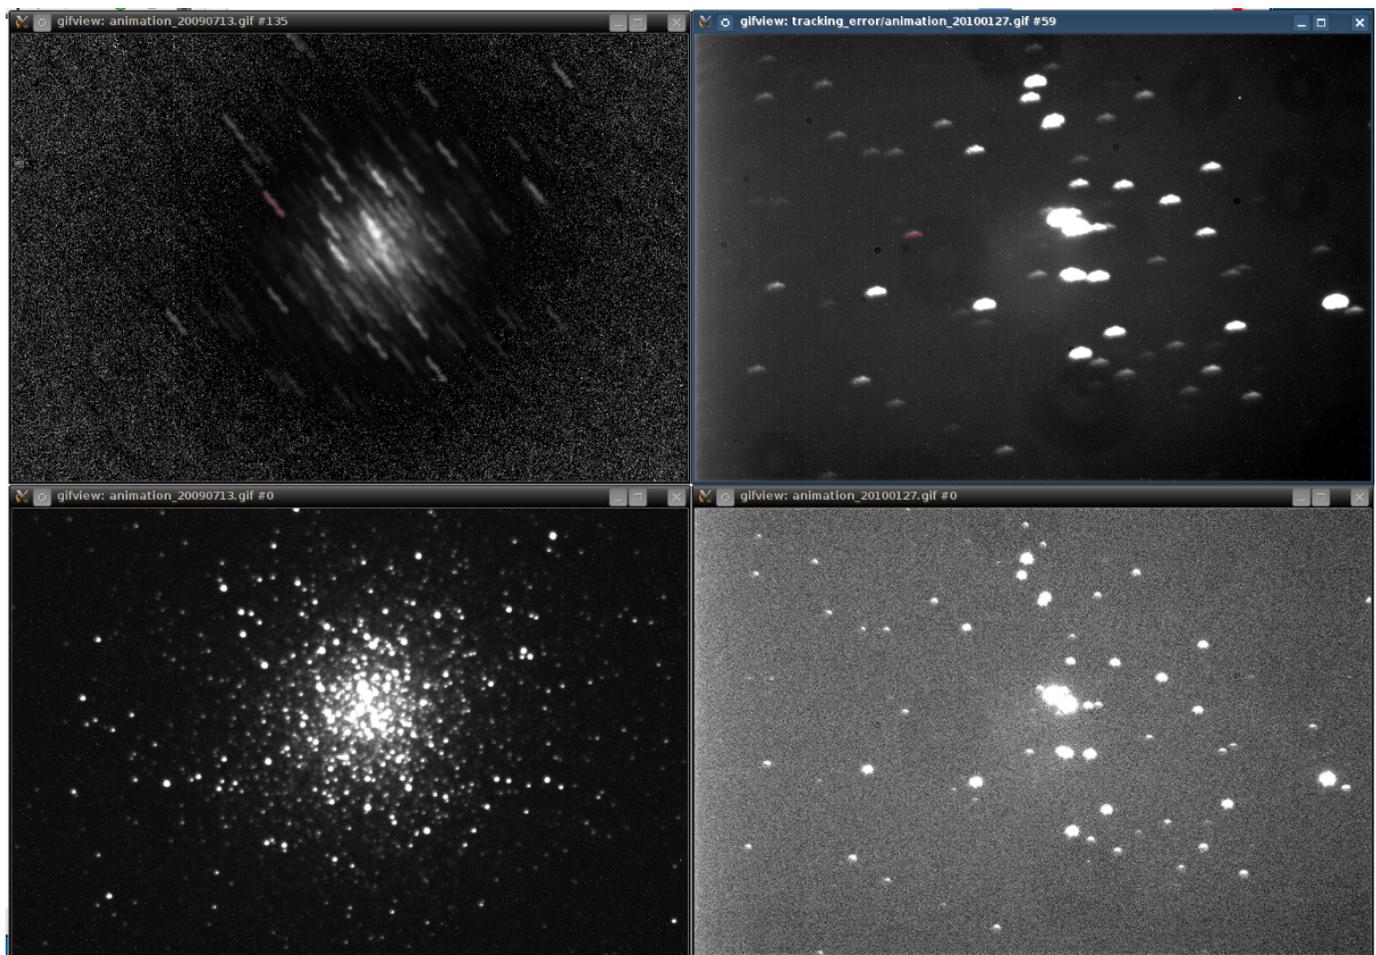
GM 4000 Montierung: Tracking error

Das folgende Bild illustriert unser Tracking Problem. Zu sehen ist links der Sternhaufen M 13. Die untere Aufnahme wurde 10s lang belichtet und sieht ganz ordentlich aus. Das Bild darüber ist eine Kombination von 135 Aufnahmen zu je 10s, also nach etwa 35 Minuten, zu sehen. Die Sterne sind deutlich verschmiert und beschreiben eine feine Zickzackbahn (circa 1/2').

Auf der rechten Seite des Bildes sind Aufnahmen zu je 30s eines offenen Sternhaufens zu sehen. Im unteren Panel ist wieder die erste Aufnahme, im oberen eine Kombination aller folgenden zu sehen.

Anmerkung: Die Aufnahmen sind mit einer ST-8 aufgenommen und sind hier nicht vollständig reduziert.
