# Bekannte Fehlerquellen und deren Lösung

## GM4000 HPS II

From:  
<https://polaris.astro.physik.uni-potsdam.de/wiki/> - OST Wiki

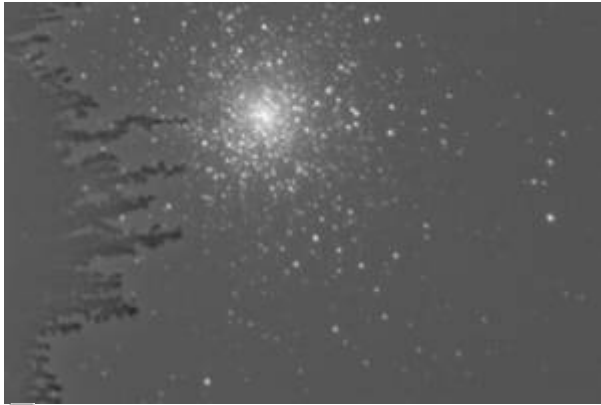
Aufnahme des Sternhaufen M15 mit der ST-8. An der linken Seite ist deutlich das Eis auf dem CCD-Chip zu erkennen.

**Problembeschreibung:** Es kommt zu Eisbildung auf dem CCD-Chip der Kameras (siehe Abbildung rechts).

**Lösung:** Da die Kameras nicht evakuiert sind, kann sich Feuchtigkeit im Inneren festsetzen und auf dem gekühlten CCD-Chip gefrieren. Um dies zu verhindern sind die Kameras mit Trockenkartuschen ausgestattet welche die Feuchtigkeit aufnehmen. Eisbildung ist daher ein eindeutiges Zeichen dafür, dass die Trockenkartuschen regeneriert werden müssen (siehe z.B. [hier](#)). Am Beobachtungstag hilft nur abzuwarten bis das Eis auf dem CCD-Chip wieder sublimiert ist, was bei starker Eisbildung bis zu einer Stunde benötigen kann.
