Bekannte Fehlerquellen und deren Lösung

GM4000 HPS II

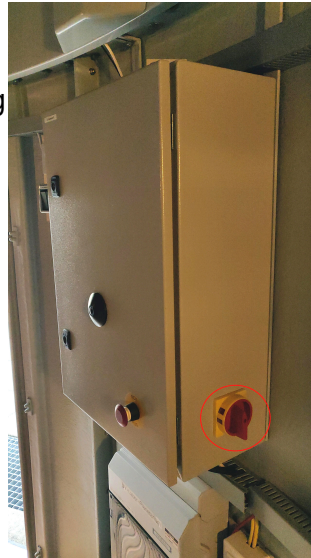
Abb. 1:
Kuppelsteuerungskasten - rot: Hauptschalter

Problembeschreibung: Das Tor und/oder die Klappe lassen sich auch mit den oben beschriebene Methoden nicht mehr in Bewegung setzen, da unter Umständen ein Bauteil kaputt gegangen ist.

1. Steuerung und Stromversorgung abschalten
 - Hauptschalter an der rechten Seite des grauen Kuppelsteuerungskastens auf OFF drehen (Abb. 1)
2. Klappe schließen
 - Hebel (Abb. 2) auf der Oberseite der Klappenhydraulik rechts neben dem Kuppelspalt nach links in die waagerechte bringen
 - Klappe durch Drücken von außen per Hand schließen
3. Tor schließen
 - Schwarzen Schutzdeckel über den Rutschkupplungen (rote Kreise in Abb. 3) der Torantrieben entfernen
 - Inbusschlüssel (grüne Ellipse in Abb. 3) direkt neben der linken Rutschkupplung aus der Halterung nehmen
 - Rutschkupplungen der Torantrieben freigeben → hierfür die im Kreis angebrachten Inbusschrauben lösen (Abb. 4)
 - die Notfallkurbel (Abb. 5) an der linken Seite des Kuppelspalts in die Aufnahme rechts daneben (blaue Ellipse in Abb. 3) stecken
 - Tor manuell zu kurbeln

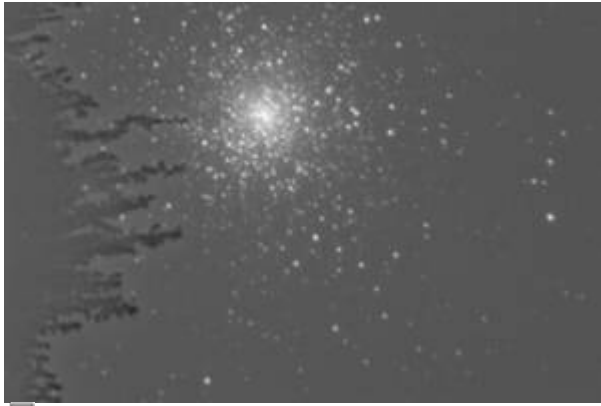
Aufnahme des Sternhaufen M15 mit der ST-8. An der linken Seite ist deutlich das Eis auf dem CCD-Chip zu erkennen.

Problembeschreibung: Es kommt zu Eisbildung auf dem CCD-Chip der Kameras (siehe Abbildung rechts).

Lösung: Da die Kameras nicht evakuiert sind, kann sich Feuchtigkeit im Inneren festsetzen und auf dem gekühlten CCD-Chip gefrieren. Um dies zu verhindern sind die Kameras mit Trockenkartuschen ausgestattet welche die Feuchtigkeit aufnehmen. Eisbildung ist daher ein eindeutiges Zeichen dafür, dass die Trockenkartuschen regeneriert werden müssen (siehe z.B. [hier](#)). Am Beobachtungstag hilft nur abzuwarten bis das Eis auf dem CCD-Chip wieder sublimiert ist, was bei starker Eisbildung bis zu einer Stunde benötigen kann.

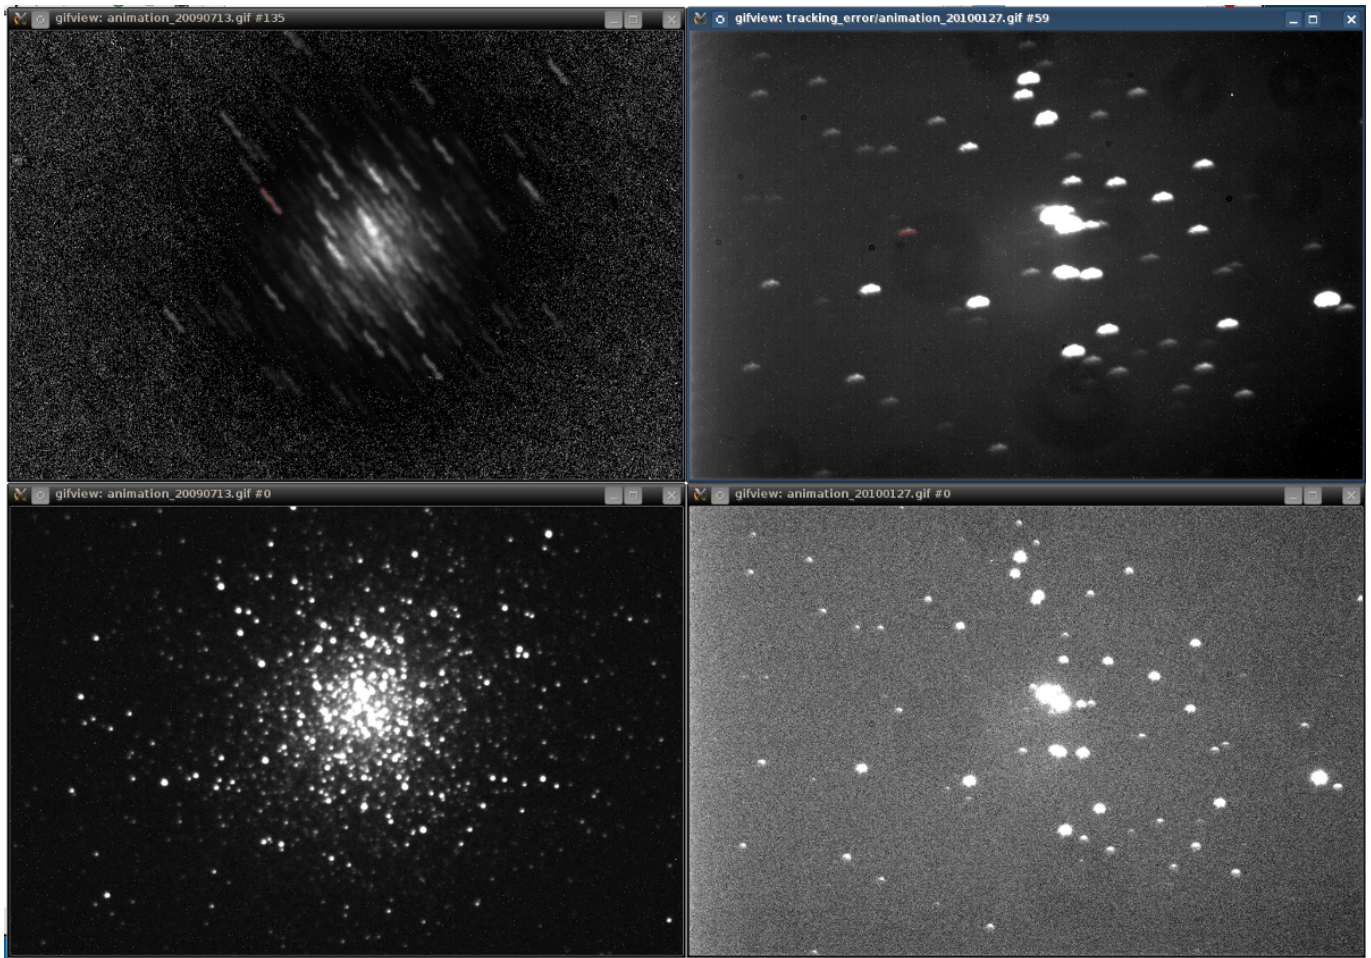
Das folgende Bild illustriert unser Tracking Problem. Zu sehen ist links der Sternhaufen M 13. Die untere Aufnahme wurde 10s lang belichtet und sieht ganz ordentlich aus. Das Bild darüber ist eine Kombination von 135 Aufnahmen zu je 10s, also nach etwa 35 Minuten, zu sehen. Die Sterne sind deutlich verschmiert und beschreiben eine feine Zickzackbahn (circa $1/2''$).

Auf der rechten Seite des Bildes sind Aufnahmen zu je 30s eines offenen Sternhaufens zu sehen. Im unteren Panel ist wieder die erste Aufnahme, im oberen eine Kombination aller folgenden zu sehen.
