Bekannte Fehlerquellen und deren Lösung

GM4000 HPS II

From:
<https://polaris.astro.physik.uni-potsdam.de/wiki/> - OST Wiki

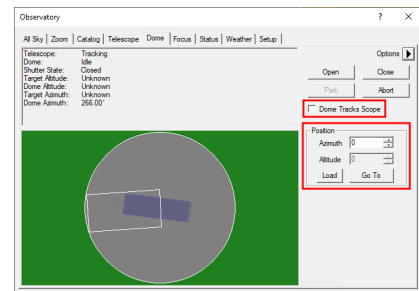
Kuppelwand vs. Teleskop I

Problembeschreibung: Die Kuppelwand verdeckt die Sicht des Teleskops nach außen. Hin und wieder kann es zu Störungen bei der Zusammenarbeit von Teleskop und Kuppel (Dome) kommen, sodass es passieren kann, dass die Kuppelöffnung nicht in Sichtrichtung des Teleskops ist.

Lösung: Anhand eines Magnete kann die Kuppelsteuerung die aktuelle Position der Kuppel bestimmen. Hierfür muss die Kuppel 1-mal durch den Südpunkt gefahren werden:

1. Verbindung zwischen der Kuppel und dem Teleskop trennen. Hierfür in *Maxim DL* im **Observatory-Kontrollfenster** auf den **Dome-Tab** gehen und dort die Option **Dome Tracks Scope** deaktivieren.
2. Anschließend lässt sich die Kuppel mithilfe der Kuppel-Fernbedienung oder in *Maxim DL* wiederum im **Dome-Tab** des **Observatory-Kontrollfenster** mittels der Optionen im Bereich **Positions** herumfahren. Für letzteres muss der gewünschte Zielazimut (Azimuth) gewählt und anschließend auf **Go To** geklickt werden.
3. Zum Schluss die Verbindung zwischen Kuppel und Teleskop wiederherstellen.

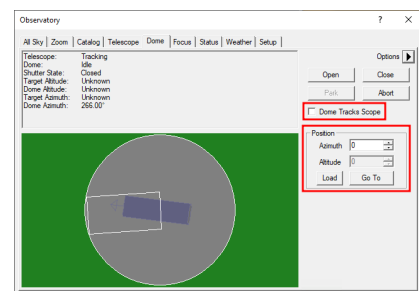
Kuppelwand vs. Teleskop II

Problembeschreibung: Der Motor für den Dome ist zu hören, aber der Dome dreht sich nicht mehr.

1. Den roten Notschalter an der Steuereinheit für den Dome herein zu drücken (siehe [hier](#)).
2. Verbindung zwischen der Kuppel und dem Teleskop trennen. Hierfür in *Maxim DL* im **Observatory-Kontrollfenster** auf den **Dome-Tab** gehen und dort die Option **Dome Tracks Scope** deaktivieren.

3. Notschalter wieder herausziehen. Der Dome lässt sich nun wieder mittels der Fernbedienung bedienen.
4. Nun so lange die Azimut-Knöpfe abwechselnd zu betätigen, bis der Dome sich wieder frei bewegt.
5. Zum Schluss die Verbindung zwischen Kuppel und Teleskop wiederherstellen.

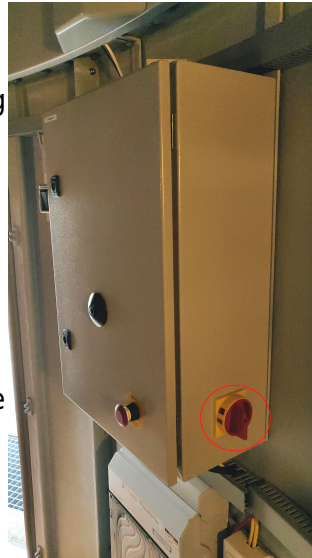
Tor und/oder Klappe lassen sich gar nicht mehr bewegen

Problembeschreibung: Das Tor und/oder die Klappe lassen sich auch mit den oben beschriebene Methoden nicht mehr in Bewegung setzen, da unter Umständen ein Bauteil kaputt gegangen ist.

Abb. 1:
Kuppelsteuerungskasten - rot: Hauptschalter

Abb. 3: Tormechanik -
rot: Rutschkupplungen,
grün: Inbusschlüssel,
blau: Aufnahme für die
Notfallkurbel

Abb. 4:
Rutschkupplung mit
Inbusschrauben

Abb. 2:
Klappenhydraulik - rot:
Hebel zum Abschalten

Abb. 5: Notfallkurbel

1. Steuerung und Stromversorgung abschalten
 - **Hauptschalter** an der rechten Seite des grauen Kuppelsteuerungskastens **auf OFF** drehen (Abb. 1)
2. Klappe schließen

- **Hebel** (Abb. 2) auf der Oberseite der Klappenhydraulik rechts neben dem Kuppelspalt **nach links in die waagerechte bringen**
 - **Klappe** durch Drücken von außen per Hand **schließen**

3. Tor schließen
 - **Schwarzen Schutzdeckel** über den Rutschkupplungen (rote Kreise in Abb. 3) der Torantrieben **entfernen**
 - **Inbusschlüssel** (grüne Ellipse in Abb. 3) direkt neben der linken Rutschkupplung aus der Halterung **nehmen**

- **Rutschkupplungen** der Torantrieben **freigeben** → hierfür die im Kreis angebrachten **Inbusschrauben lösen** (Abb. 4)
 - **Notfallkurbel** (Abb. 5, befindet sich an der linken Seite des Kuppelspalts) in die Aufnahme rechts daneben (blaue Ellipse in Abb. 3) **stecken**

- **Tor** manuell **zu kurbeln**

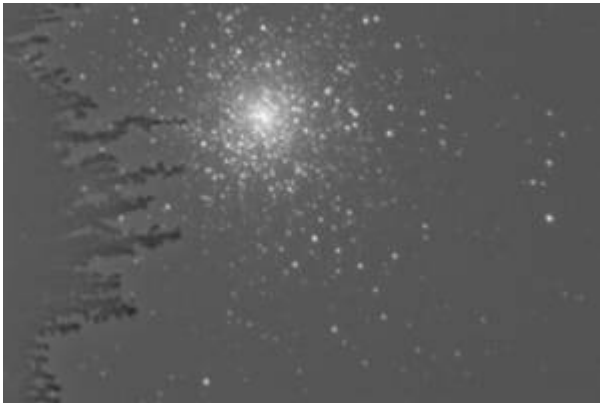
Eis in der Kamera

Aufnahme des Sternhaufen M15 mit der ST-8. An der linken Seite ist deutlich das Eis auf dem CCD-Chip zu erkennen.

Problembeschreibung: Es kommt zu Eisbildung auf dem CCD-Chip der Kameras (siehe Abbildung rechts).

Lösung: Da die Kameras nicht evakuiert sind, kann sich Feuchtigkeit im Inneren festsetzen und auf dem gekühlten CCD-Chip gefrieren. Um dies zu verhindern sind die Kameras mit Trockenkartuschen ausgestattet welche die Feuchtigkeit aufnehmen. Eisbildung ist daher ein eindeutiges Zeichen dafür, dass die Trockenkartuschen regeneriert werden müssen (siehe z.B. [hier](#)). Am Beobachtungstag hilft nur abzuwarten bis das Eis auf dem CCD-Chip wieder sublimiert ist, was bei starker Eisbildung bis zu einer Stunde benötigen kann.
